Commune : **ARREAU**Rivière : **La Neste****Centre d'Arreau****1** Repère(s) sur le site**GÉNÉRAL**

Code : GTL_S_685

Code : GTL_R_5010

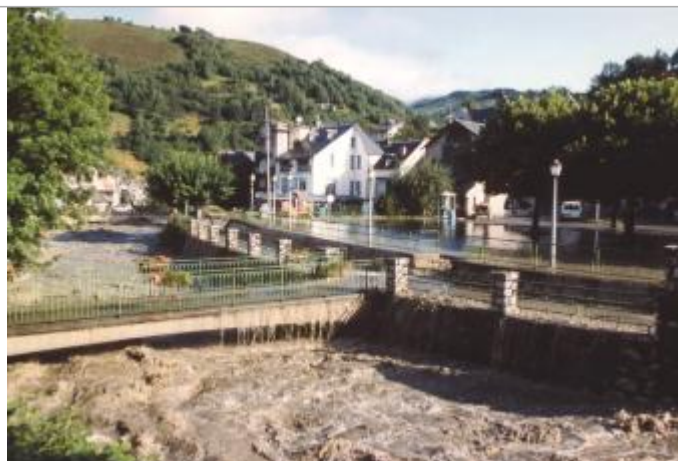
Photo du recensement d'origine. auteur photo : AGERIN

Nature de l'inondation : **Débordement de cours d'eau**Altitude calculée de l'eau : **non déterminé**Nature du repère : **Photographie****Commentaires** : Vue vers l'aval, en tout début de décrue.

Vue sur le petit pont qui relie le centre bourg à l'esplanade de la rive droite. La photographie montre au niveau du petit pont un tirant d'air de l'ordre de 0 - 80 m. La chaussée du petit pont est inondée - les eaux retombent en cascade dans le lit de la Neste. L'esplanade est également recouverte par les eaux - du fait de l'inondation par l'amont de la rive droite. Source DIREN MP.

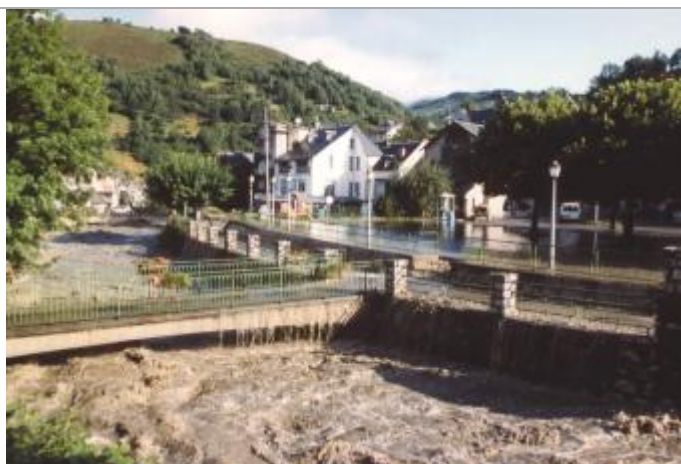
Photo du recensement d'origine. auteur photo : AGERIN
