Commune : **ARREAU** | Rivière : **La Neste du Louron**

**lavoir**

**1** Repère(s) sur le site

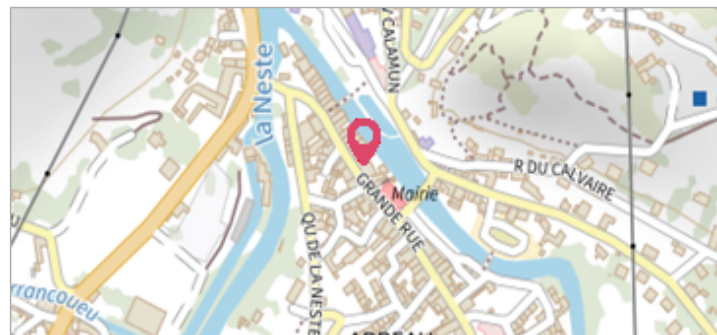
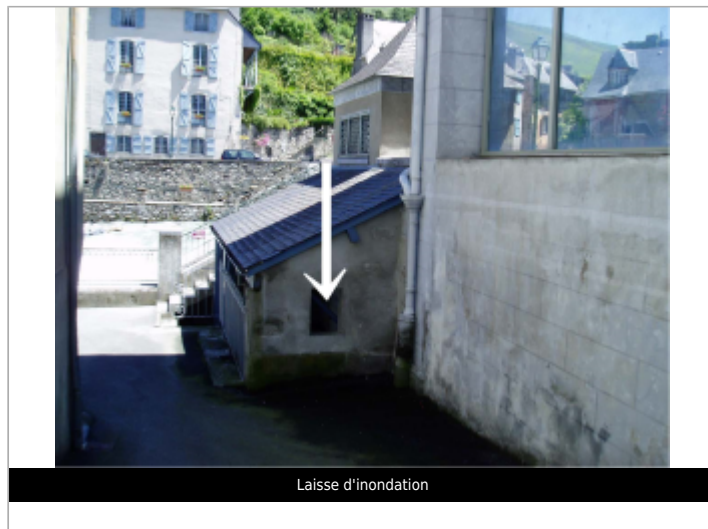
**Commentaires :** La laisse est à 0.26m au dessus du rebord du bassin (flèche diagonale).  
 À l'intérieur du lavoir la crue a laissé une trace nette (voir zoom).

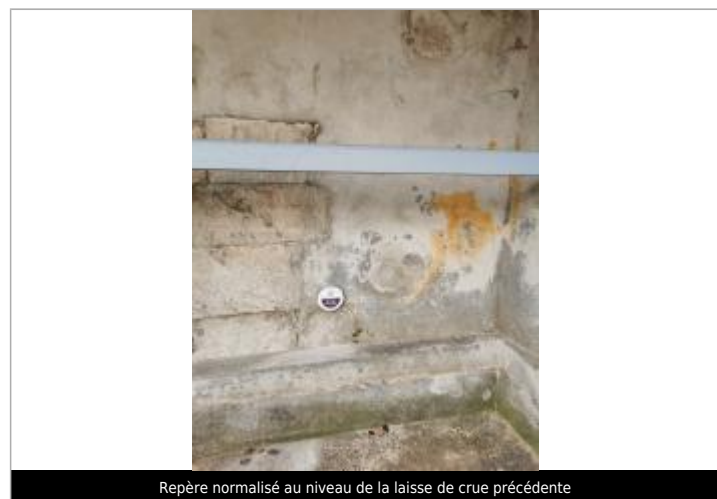
Maximum de l'inondation : Oui  
 Visibilité : Oui État du repère : Disparu  
 Pérennité : Aucune Repère calculé : Non  
 PHEC : Non
