Commune : **BOUILLAC**

Rivière : **Le Lot**

A l'aire de repos de Bouillac- à 200 m en aval du pont.

Code : GTL_S_6888

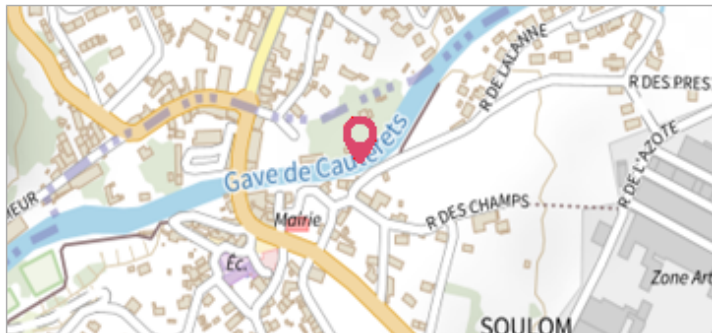
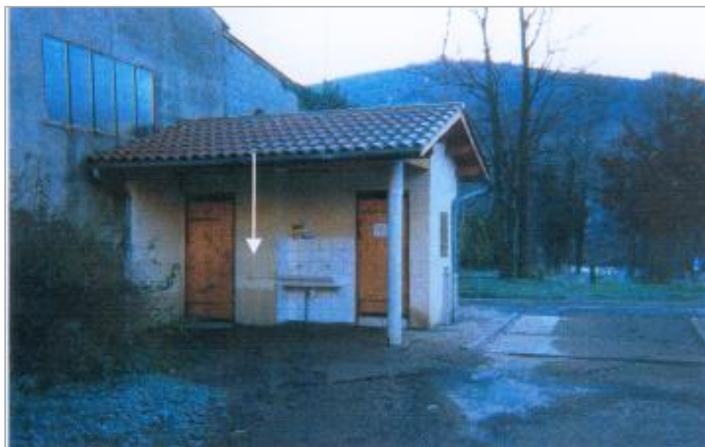
Photo du recensement d'origine. auteur photo : Klaus MARONNA

Commentaires : Vue générale du bâtiment des sanitaires et zoom sur ce dernier. La crue y a laissé une trace d'humidité nette (flèches). Au niveau du montant droit de la porte elle est à 1 - 19 m du sol. Photographie prise le 9/12/2003.
