Commune : **CASTRES**Rivière : **L' Agout****Vue prise du Pont-Vieux vers l'aval.****1** Repère(s) sur le site**GÉNÉRAL****Unité de gestion :** Garonne-Tarn-Lot**Code :** GTL_S_6995**Date de mise à jour :** 08/11/2017**Auteur :** SPC GTL

GÉNÉRAL**Code :** GTL_R_4365**Date de mise à jour :****Auteur :** SPC GTL

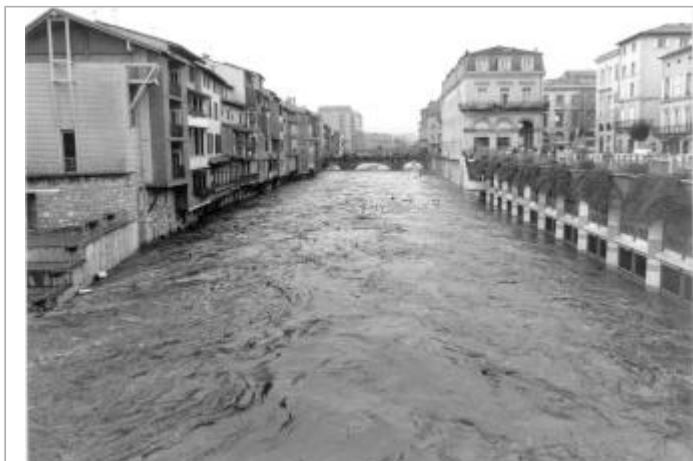
Photo du recensement d'origine. auteur photo : Klaus MARONNA

Commentaires : Vue prise lors du maximum (2 - 68m à l'échelle SAC située à droite du Pont-neuf que l'on aperçoit à 200m). L'étage inférieur du parking des berges (à droite) est inondé - ce qui n'est pas le cas des encorbellements des vieilles maisons en rive gauche. Vif courant dans le chenal.
Source : La dépêche du Midi.

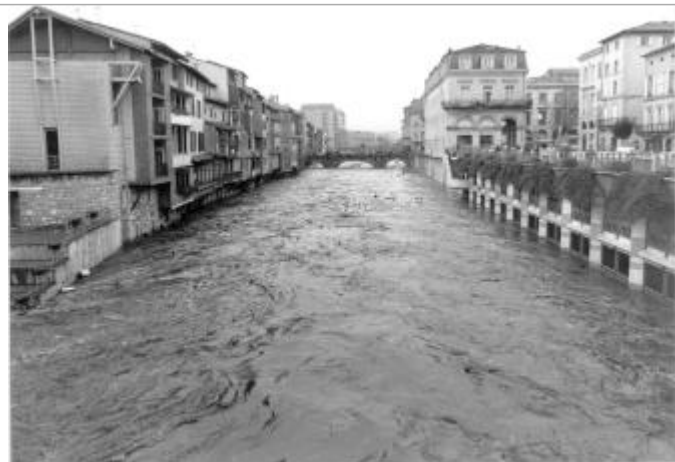
MARQUE**Maximum de l'inondation :** Oui**Visibilité :** Oui**État du repère :** Disparu**Pérennité :** Aucune**Repère calculé :** Non**PHEC :** Non renseigné**SOURCE DE REPÉRAGE : ALBUM DE PHOTOGRAPHIE DE CRUES DU BASSIN DU TARN EN MIDI-PYRÉNÉES. -****Type de repérage :** Campagne de terrain post-inondation**Organisme(s) :** Bureau d'études**NIVELLEMENT D'ORIGINE****Méthode :** Non renseigné**Organisme :** Inconnu**Référence nivelée :** Autre type de référence**Système altimétrique :** NGF IGN 1969 (système normal)

Photo du recensement d'origine. auteur photo : Klaus MARONNA
