Commune : LABRUGUIERE

pont de la D 56

Rivière : Le Thoré

GÉNÉRAL**Unité de gestion :** Garonne-Tarn-Lot**Code :** GTL_S_7067**Date de mise à jour :** 07/11/2017**Auteur :** SPC GTL

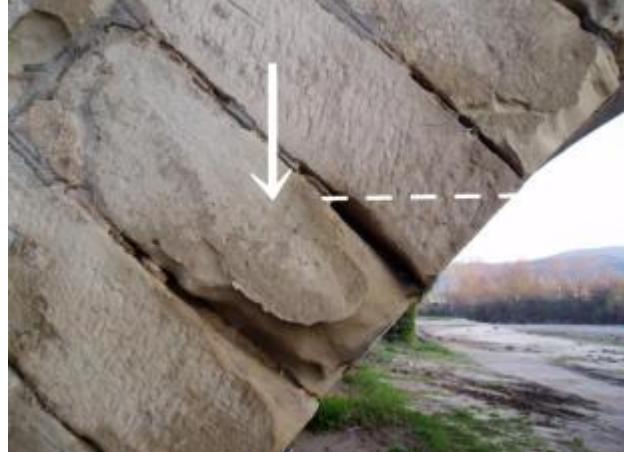
Photo du recensement d'origine. auteur photo : Klaus MARONNA

Commentaires : commentaires photo : Zoom sur une trace nette laissée par la crue sur la face aval du pont. Sa projection (tirets) vers l'intérieur de l'arche la place à quelques centimètres en dessous de la jonction entre deux moellons.,Vue d'ensemble de la culée qui porte la trace et de sa projection vers la face amont.,Sur la face amont seule une trace d'humidité peu nette témoigne du niveau d'eau atteint. La projection de ce niveau vers l'intérieur de l'arche le place- comme pour la face aval- à quelques centimètres en dessous de la jonction entre deux moellons.,Vue d'ensemble de la culée qui porte la trace. Le niveau atteint par la crue se voit nettement sur la maison à travers la différence de couleur du crépi.

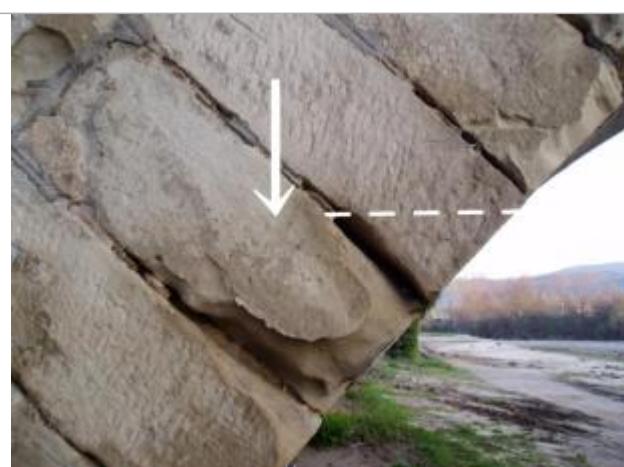
Photo du recensement d'origine. auteur photo : Klaus MARONNA
