Commune : **LABRUGUIERE**Rivière : **Le Thoré****pont de la D 56****1** Repère(s) sur le site**GÉNÉRAL****Unité de gestion :** Garonne-Tarn-Lot**Code :** GTL_S_7067**Date de mise à jour :** 07/11/2017**Auteur :** SPC GTL

GÉNÉRAL**Code :** GTL_R_7210**Date de mise à jour :****Auteur :** SPC GTL

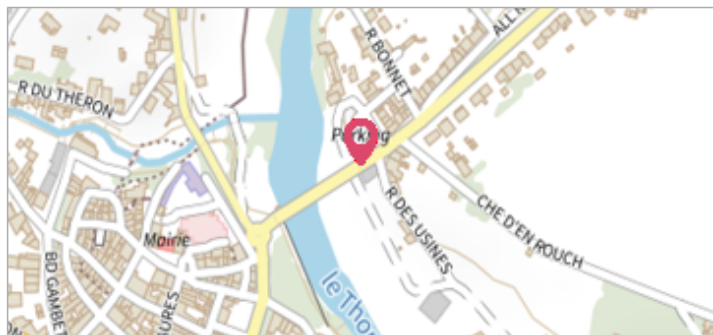
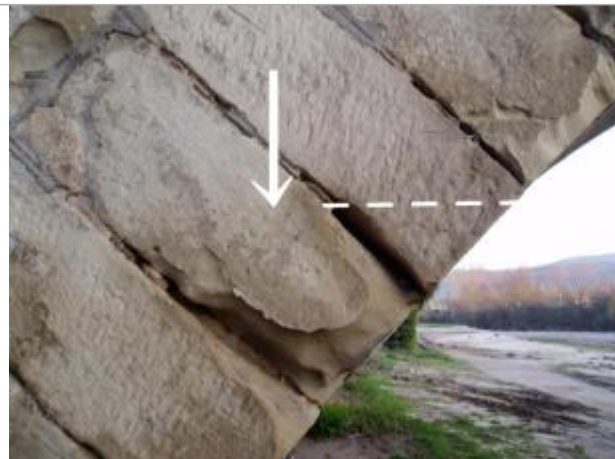
Photo du recensement d'origine. auteur photo : Klaus MARONNA

Commentaires : commentaires photo : Zoom sur une trace nette laissée par la crue sur la face aval du pont. Sa projection (tirets) vers l'intérieur de l'arche la place à quelques centimètres en dessous de la jonction entre deux moellons.,Vue d'ensemble de la culée qui porte la trace et de sa projection vers la face amont.,Sur la face amont seule une trace d'humidité peu nette témoigne du niveau d'eau atteint. La projection de ce niveau vers l'intérieur de l'arche le place- comme pour la face aval- à quelques centimètres en dessous de la jonction entre deux moellons.,Vue d'ensemble de la culée qui porte la trace. Le niveau atteint par la crue se voit nettement sur la maison à travers la différence de couleur du crépi.

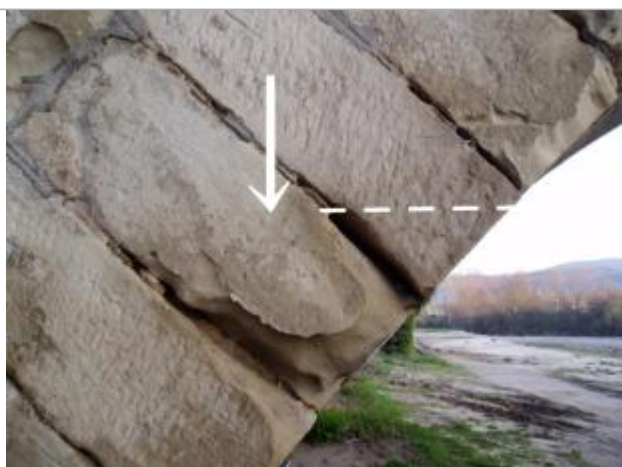
Photo du recensement d'origine. auteur photo : Klaus MARONNA
