Commune : **LABRUGUIERE**Rivière : **Le Thoré****Rue en amont du pont menant à l'usine.****2** Repère(s) sur le site**GÉNÉRAL**

Code : GTL\_S\_7068

Code : GTL\_R\_1495

**GÉNÉRAL****Code :** GTL\_R\_4644**Date de mise à jour :****Auteur :** SPC GTL

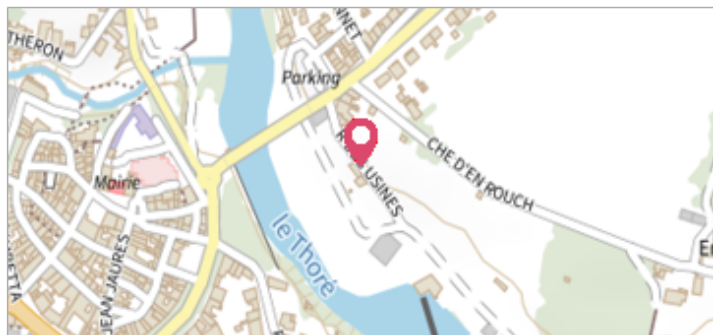
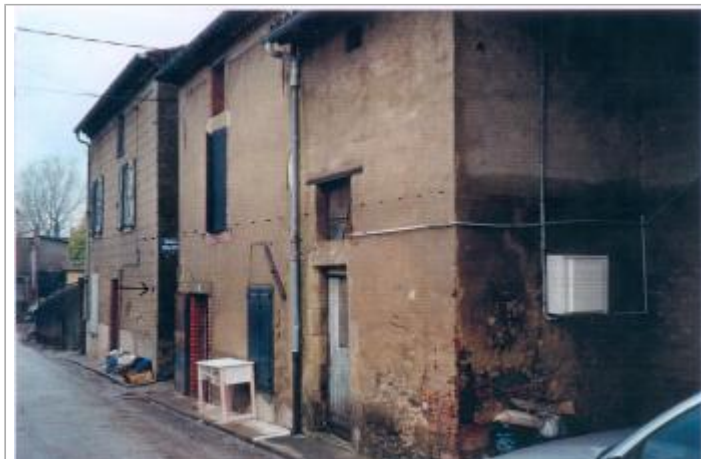
Photo du recensement d'origine. auteur photo : Klaus MARONNA

**Commentaires :** La hauteur d'eau était de 1 - 74m du sol. Source: PPR Castres. Pk: 9 - 900. Photographie 1: vue sur le trait de crue avec traces d'inondation de la crue du 13/11/1999. Sur la maison portant le trait de crue les traces sont moins nettes que sur le bâtiment figurant en arrière plan (flèche). Photographie 2: à droite - on distingue clairement le niveau atteint par le crue du 13/11/1999. Il se prolonge moins nettement jusqu'à la maison portant le trait de crue - située à gauche. A cet endroit - la crue de 1999 a dépassé celle de 1930 d'à peu près 1 - 00m (la flèche indique l'emplacement du trait de crue de 1930).

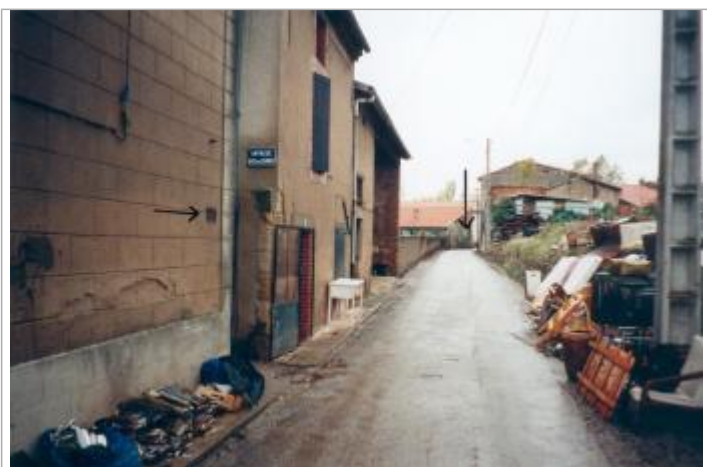
Photo du recensement d'origine. auteur photo : Klaus MARONNA

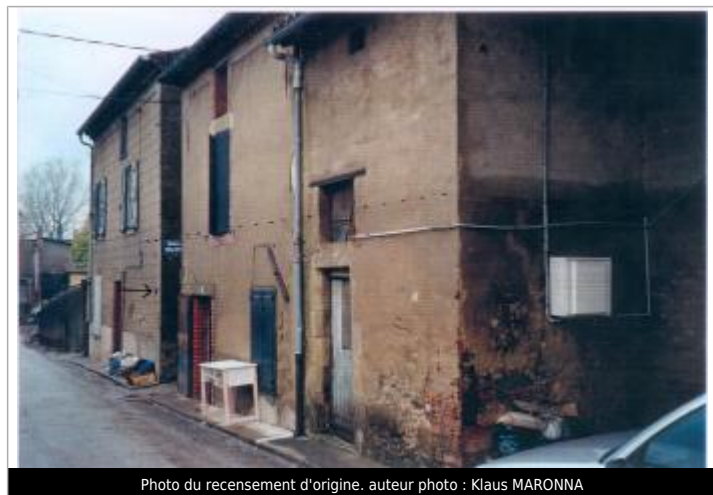
**Commentaires :** Vue vers l'amont. On distingue sur la façade de 2 des 3 maisons une trace homogène qui est peu nette (pointillés). Elle peut être projetée sur la troisième maison qui porte un repère de la crue de 1930 (flèche). La crue de 1999 a dépassé ce repère d'environ 1m. Photographie prise le 20/11/1999.

Photo du recensement d'origine. auteur photo : Klaus MARONNA
