## Filature de le Bourdasse.

**Code :** GTL\_S\_7080

**Code :** GTL\_R\_1360

**SOURCE DE REPÉRAGE :** LA CRUE DU THORÉ DU 13/11/1999-RECUEIL PHOTOGRAPHIQUE. -

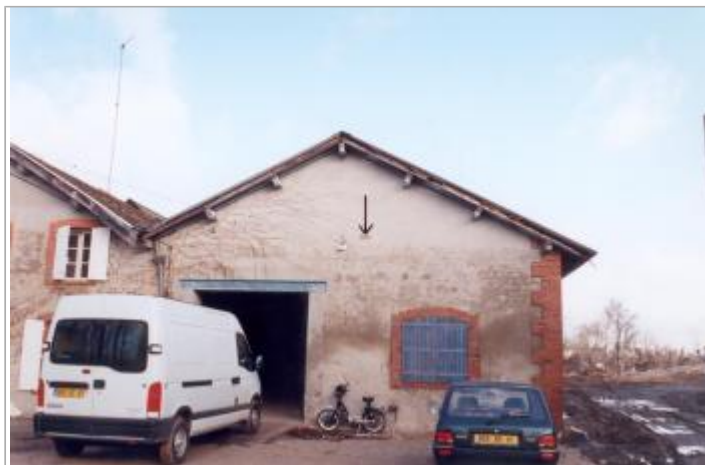
Photo du recensement d'origine. auteur photo : Klaus MARONNA

**Commentaires :** On distingue un repère de la crue de 1930 (flèche). La crue de 1999 a laissé des traces d'humidité homogènes et très nettes à l'intérieur du bâtiment. Son niveau est très légèrement supérieur (quelques centimètres) à celui de 1930. Photographie prise par François Gazelle en février 2000.

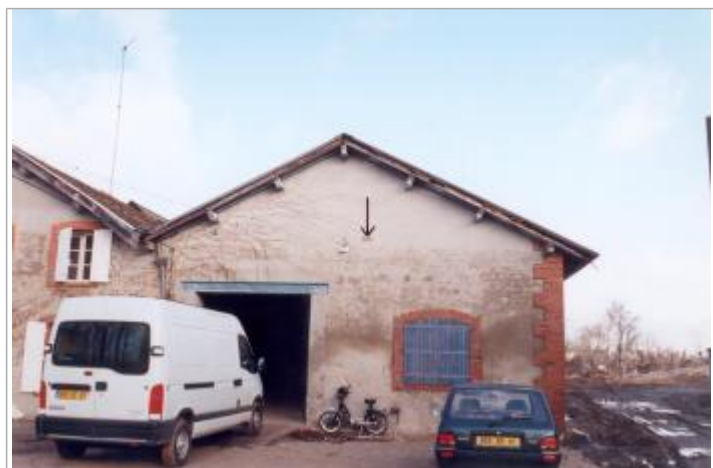
**1930**

Nature du repère : **Plaque**

Photo du recensement d'origine. auteur photo : Klaus MARONNA

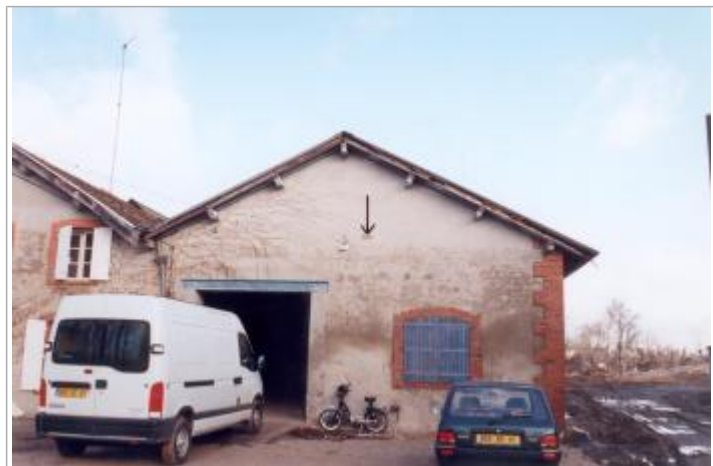
**13 novembre 1999**

Nature du repère : **Laisse d'inondation**

**Commentaires :** On distingue un repère de la crue de 1930 (flèche). La crue de 1999 a laissé des traces d'humidité homogènes et très nettes à l'intérieur du bâtiment. Son niveau est très légèrement supérieur (quelques centimètres) à celui de 1930. Photographie prise par François Gazelle en février 2000.

**État du repère :** Disparu

Photo du recensement d'origine. auteur photo : Klaus MARONNA
