Commune : **LABRUGUIERE**

Rivière : **Le Thoré**

Filature de le Bourdasse.

Code : GTL_S_7080

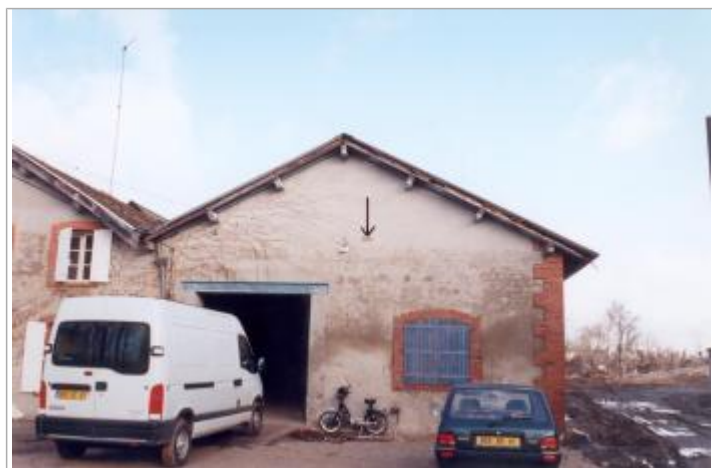
Code : GTL_R_1360

1930

Nature du repère : **Plaque**

Commentaires : On distingue un repère de la crue de 1930 (flèche). La crue de 1999 a laissé des traces d'humidité homogènes et très nettes à l'intérieur du bâtiment. Son niveau est très légèrement supérieur (quelques centimètres) à celui de 1930. Photographie prise par François Gazelle en février 2000.

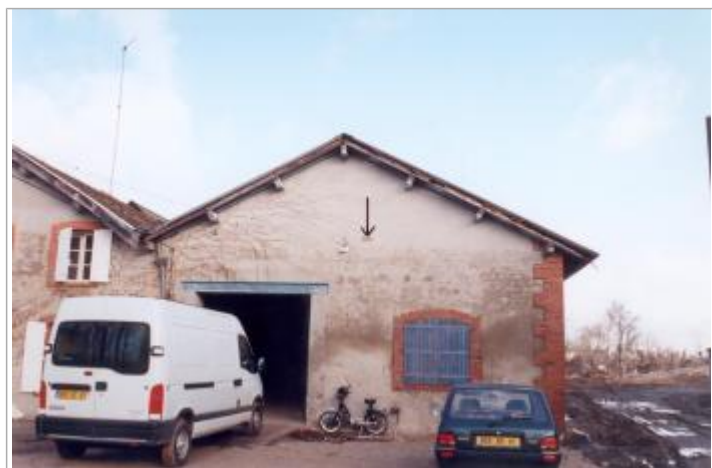
**13 novembre 1999**Altitude calculée de l'eau : **non déterminé**Nature de l'inondation : **Débordement de cours d'eau**Nature du repère : **Laisse d'inondation****Commentaires :** On distingue un repère de la crue de 1930 (flèche). La crue de 1999 a laissé des traces d'humidité homogènes et très nettes à l'intérieur du bâtiment. Son niveau est très légèrement supérieur (quelques centimètres) à celui de 1930. Photographie prise par François Gazelle en février 2000.**GÉNÉRAL****Code :** GTL_R_4619**Date de mise à jour :****Auteur :** SPC GTL

MARQUE**Maximum de l'inondation :** Oui**Visibilité :** Non**État du repère :** Disparu**Pérennité :** Aucune**Repère calculé :** Non**PHEC :** Non renseigné**SOURCE DE REPÉRAGE : LA CRUE DU THORÉ DU 13/11/1999-RECUEIL PHOTOGRAPHIQUE. -****Type de repérage :** Campagne de terrain post-inondation**Organisme(s) :** Bureau d'études**NIVELLEMENT D'ORIGINE****Méthode :** Non renseigné**Organisme :** Inconnu**Référence nivelée :** Autre type de référence**Système altimétrique :** NGF IGN 1969 (système normal)
