Commune : LABRUGUIERE

Rivière : Le Thoré

Filature de le Bourdasse.

2Repère(s) sur
le site

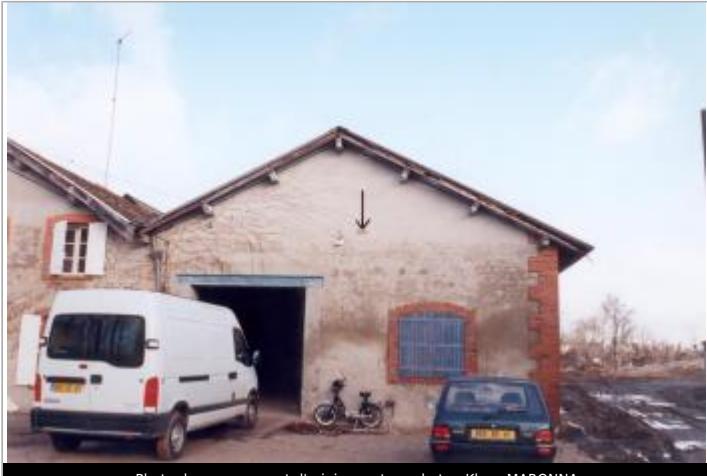
Photo du recensement d'origine. auteur photo : Klaus MARONNA

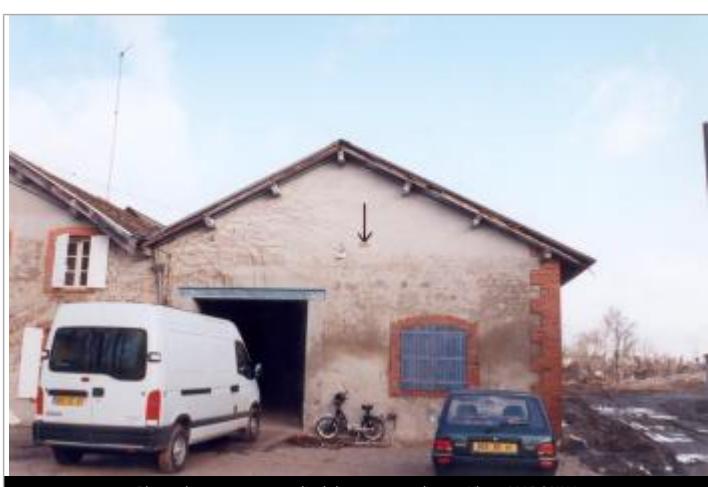
**1930****Nature de l'inondation :** Débordement de cours d'eau**Altitude calculée de l'eau :** non déterminé**Nature du repère :** Plaque

Commentaires : On distingue un repère de la crue de 1930 (flèche). La crue de 1999 a laissé des traces d'humidité homogènes et très nettes à l'intérieur du bâtiment. Son niveau est très légèrement supérieur (quelques centimètres) à celui de 1930. Photographie prise par François Gazelle en février 2000.

Photo du recensement d'origine. auteur photo : Klaus MARONNA

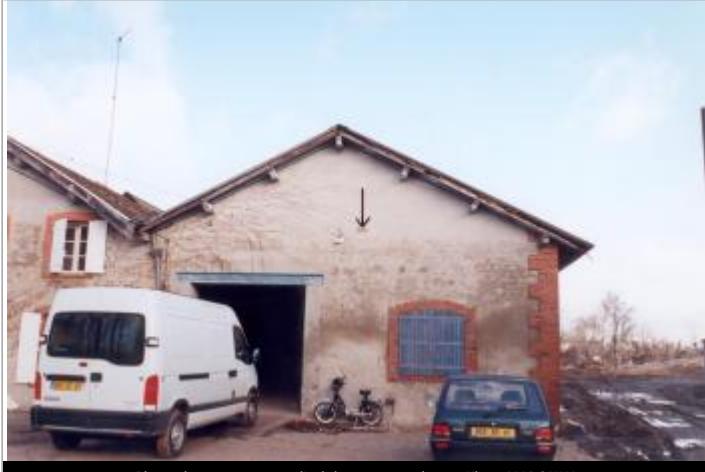
Photo du recensement d'origine. auteur photo : Klaus MARONNA

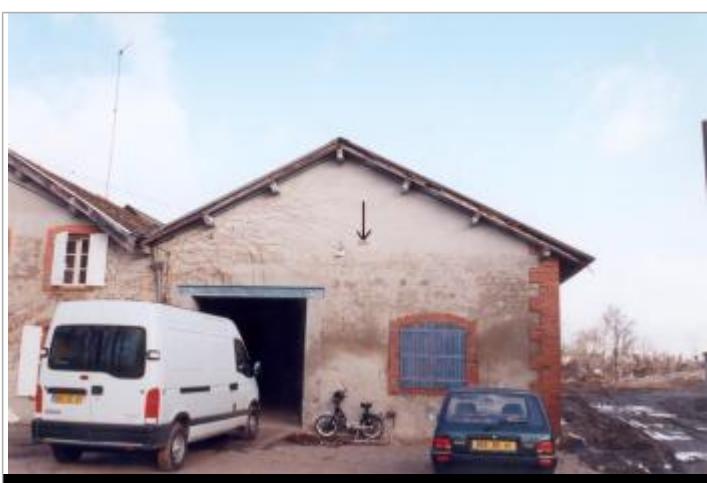
**13 Novembre 1999**Nature de l'inondation : **Débordement de cours d'eau**Altitude calculée de l'eau : **non déterminé**Nature du repère : **Laisse d'inondation**

Commentaires : On distingue un repère de la crue de 1930 (flèche). La crue de 1999 a laissé des traces d'humidité homogènes et très nettes à l'intérieur du bâtiment. Son niveau est très légèrement supérieur (quelques centimètres) à celui de 1930. Photographie prise par François Gazelle en février 2000.

Photo du recensement d'origine. auteur photo : Klaus MARONNA
