Commune : **MONTREDON-LABESSONNIE** | Rivière : **L' Agout**

RD 55 direction du lieu-dit Cambon

Unité de gestion : Garonne-Tarn-Lot
 Code : GTL_S_7116 Date de mise à jour : 08/11/2017
 Auteur : SPC GTL

7 décembre 1996 Altitude calculée de l'eau : **non déterminé**

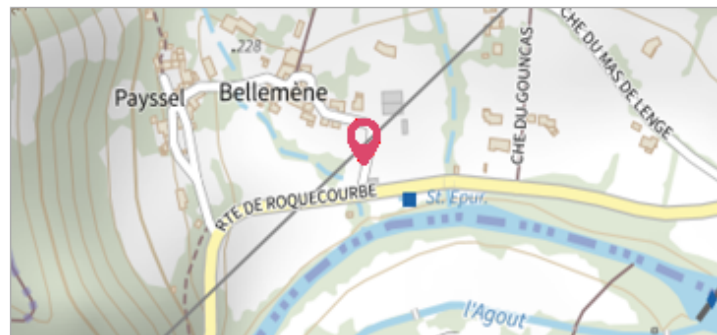
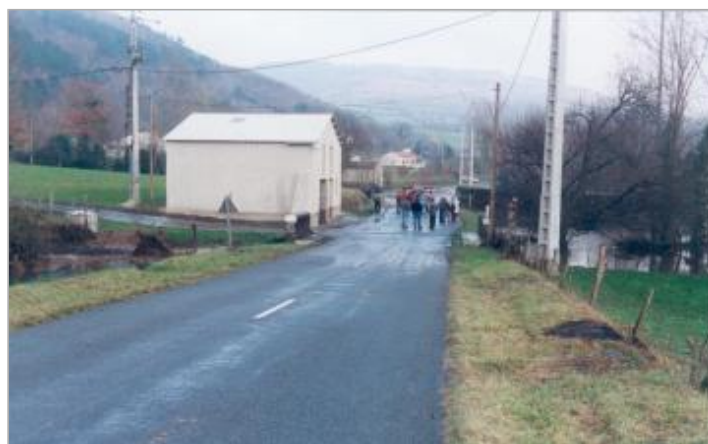
Photo du recensement d'origine. auteur photo : Klaus MARONNA

Commentaires : Vue prise de la RD 55 vers le SE - en direction du lieu-dit Cambon - visible au fond sur le centre de la photo. L'Agout coule vers la droite. Niveau maximum repérable sur la cabane en bois. La photographie 2: vue prise du même endroit en direction de l'amont - après le retrait de la crue. Laisse visible sur le bâtiment blanc.

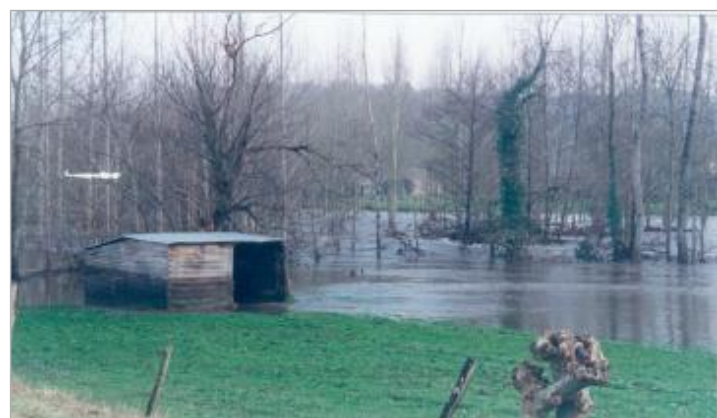
Photo du recensement d'origine. auteur photo : Klaus MARONNA

Maximum de l'inondation : Oui
 Visibilité : Non État du repère : Disparu
 Pérennité : Aucune Repère calculé : Non
 PHEC : Non renseigné
