Commune : PONT-DE-LARN

## Au stade Rigautou.

Rivière : Le Thoré

**1** Repère(s) sur le site**GÉNÉRAL****Unité de gestion :** Garonne-Tarn-Lot**Code :** GTL\_S\_7167**Date de mise à jour :** 25/08/2016**Auteur :** SPC GTL

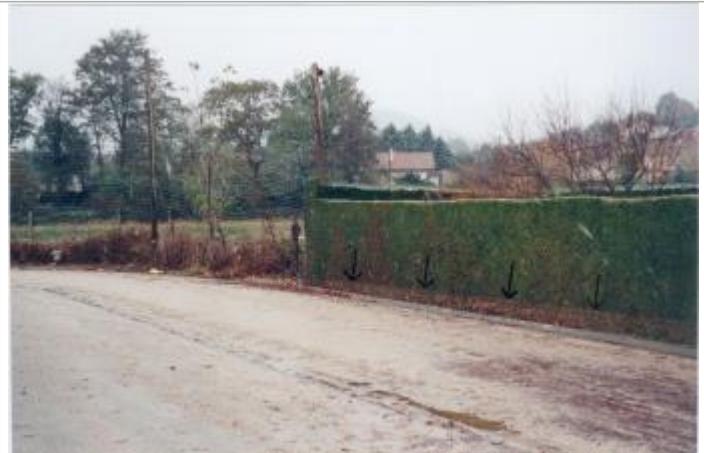
Photo du recensement d'origine. auteur photo : Klaus MARONNA

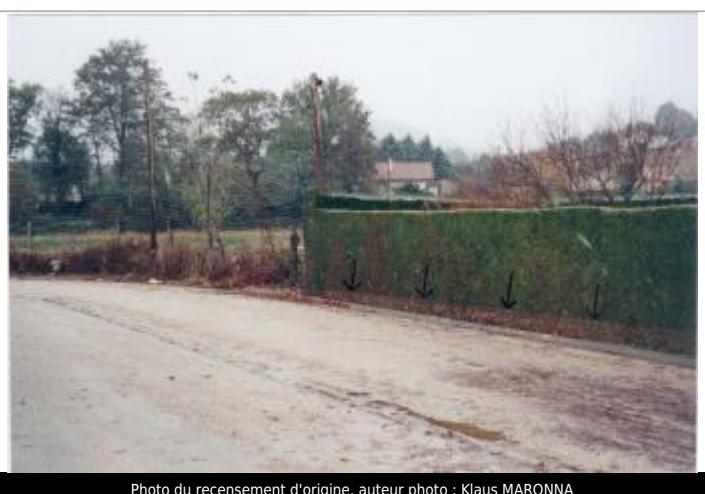
**13 Novembre 1999**Nature de l'inondation : **Débordement de cours d'eau**Altitude calculée de l'eau : **non déterminé**Nature du repère : **Laisse d'inondation****Commentaires :** Vue depuis le stade sur des maisons en bordure du ruisseau de St Mauri. Au premier plan on distingue sur la haie une trace nette de débris déposés par la crue (flèches).**GÉNÉRAL****Code :** GTL\_R\_4607**Auteur :** SPC GTL**Date de mise à jour :**

Photo du recensement d'origine. auteur photo : Klaus MARONNA
