Commune : **PONT-DE-LARN**

Rivière : **Le Thoré**

Au stade Rigautou.

Code : GTL_S_7167

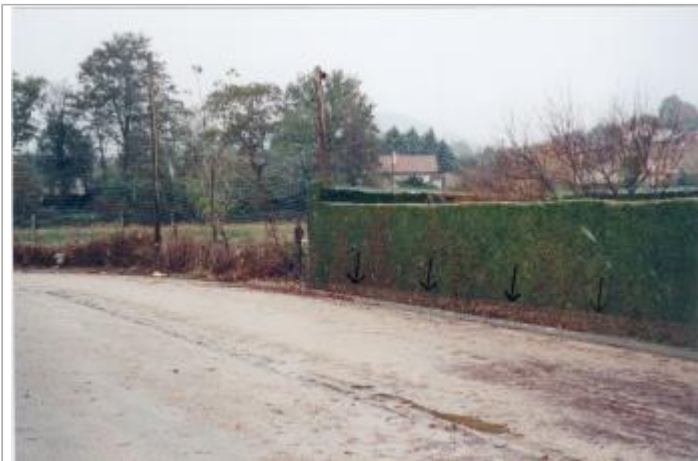
Photo du recensement d'origine. auteur photo : Klaus MARONNA

Nature du repère : **Laisse d'inondation**

Commentaires : Vue depuis le stade sur des maisons en bordure du ruisseau de St Mauri. Au premier plan on distingue sur la haie une trace nette de débris déposés par la crue (flèches).

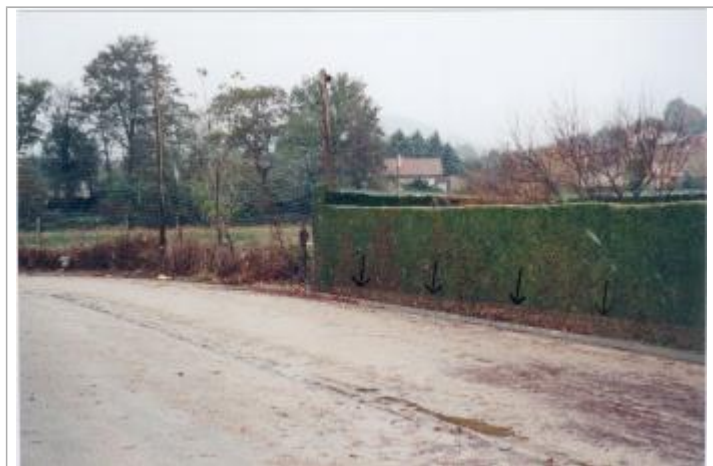
Photo du recensement d'origine. auteur photo : Klaus MARONNA
