Commune : **PONT-DE-LARN**

Rivière : **Le Thoré**

Au pont de Rigautou- bâtiment en rive droite en aval immédiat du pont

Code : GTL_S_7172

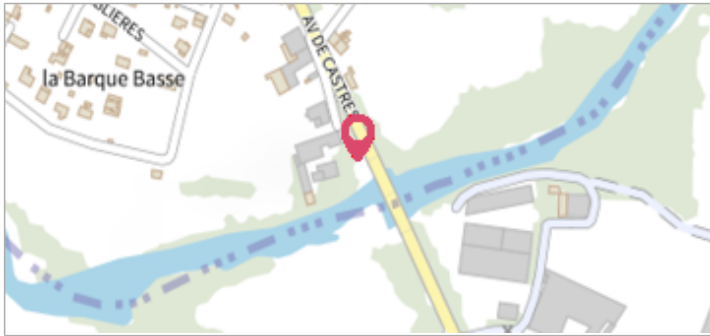
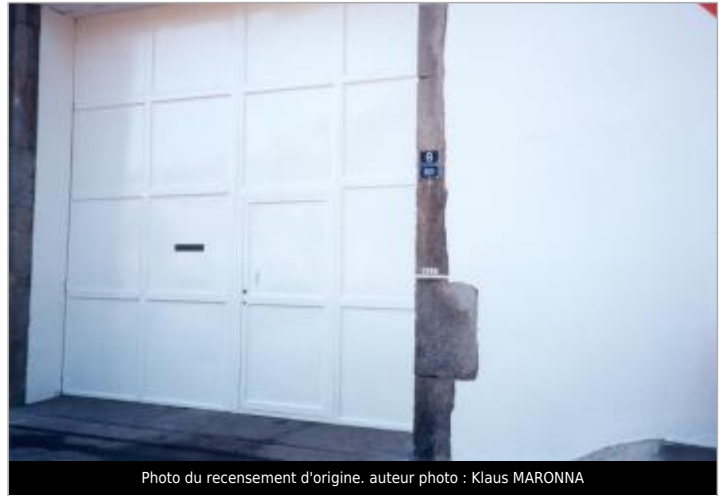
Photo du recensement d'origine. auteur photo : Klaus MARONNA

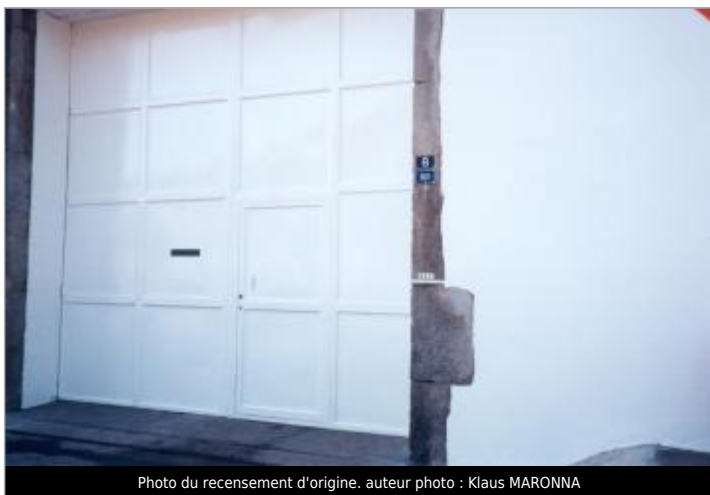
Nature du repère : **Marque peinture ou encre**

État du repère : Bon

Photo du recensement d'origine. auteur photo : Klaus MARONNA
