Commune : **MONHEURT**Rivière : **La Garonne****Brax****6** Repère(s) sur le site**GÉNÉRAL****Unité de gestion :** Garonne-Tarn-Lot**Code :** GTL\_S\_719**Date de mise à jour :** 26/01/2018**Auteur :** SPC GTL

**GÉOLOCALISATION****Coordonnées WGS84 :** X: 0.29606701 / Y: 44.34295700**Coordonnées RGF93 (Lambert 93) :** X: 484474.73 / Y: 6364126.84**Coordonnées RGF93 (ETRS89) :** X: 0.296067 / Y: 44.342957**Code Hydro:** O---0000**Rive de référence:** Gauche

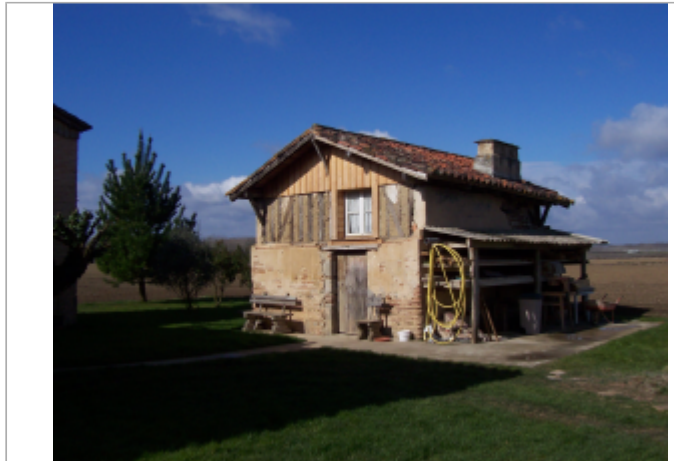
Photo du recensement d'origine. auteur photo : Risque et Territoire

**3 Mars 1930**Altitude calculée de l'eau : **non déterminé**Nature de l'inondation : **Débordement de cours d'eau**Nature du repère : **Marque peinture ou encre**

**Commentaires :** Source : Cartographie des zones inondées: crue du 6 février 2003 - Vallée de la Garonne : secteur Damazan - Mas d'Agenais. Présence de repères pour les crues de 1930, 1952, 1981 et 2003. Les repères sont à l'intérieur du bâtiment.

**MARQUE****Maximum de l'inondation :** Oui**Visibilité :** Oui**État du repère :** Mauvais**Pérennité :** Moyenne**Repère calculé :** Non**PHEC :** Non renseigné**NIVELLEMENT D'ORIGINE****Méthode :** Non renseigné**Référence nivelée :** Marque d'inondation**Système altimétrique :** NGF IGN 1969 (système normal)**Différence entre le niveau d'eau et la référence (en m) :** 2.120 m

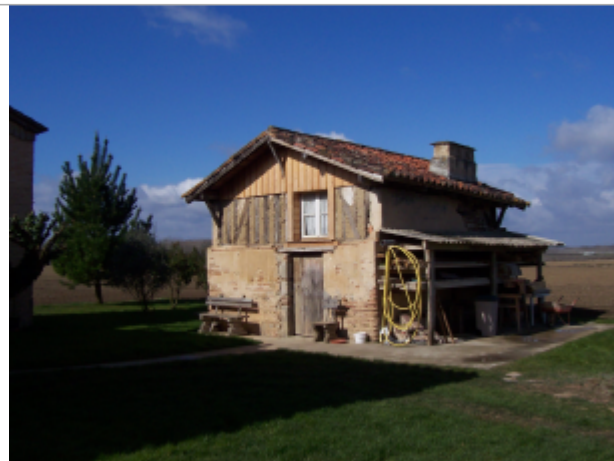
Photo du recensement d'origine. auteur photo : Risque et Territoire

**3 Février 1952**Nature de l'inondation : **Débordement de cours d'eau**Altitude calculée de l'eau : **non déterminé**Nature du repère : **Marque peinture ou encre**

**Commentaires :** Source : Cartographie des zones inondées: crue du 6 février 2003 - Vallée de la Garonne : secteur Damazan - Mas d'Agenais. Présence de repères pour les crues de 1930, 1952, 1981 et 2003. Les repères sont à l'intérieur du bâtiment.

**MARQUE****Maximum de l'inondation :** Oui**Visibilité :** Oui**État du repère :** Mauvais**Pérennité :** Moyenne**Repère calculé :** Non**PHEC :** Non renseigné**SOURCE DE REPÉRAGE : - -****Type de repérage :** Non renseigné**Organisme :** Inconnu**NIVELLEMENT D'ORIGINE****Méthode :** Non renseigné**Organisme :** Inconnu**Référence nivelée :** Autre type de référence**Système altimétrique :** NGF IGN 1969 (système normal)**Différence entre le niveau d'eau et la référence (en m) :** 1.950 m

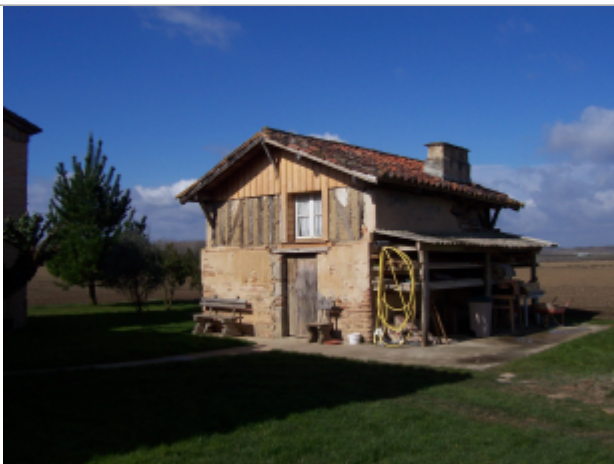
**1<sup>er</sup> Décembre 1981**Altitude calculée de l'eau : **non déterminé**Nature de l'inondation : **Débordement de cours d'eau**Nature du repère : **Marque peinture ou encre**

**Commentaires :** Source : Cartographie des zones inondées: crue du 6 février 2003 - Vallée de la Garonne : secteur Damazan - Mas d'Agenais. Présence de repères pour les crues de 1930, 1952, 1981 et 2003. Les repères sont à l'intérieur du bâtiment.

**MARQUE****Maximum de l'inondation :** Oui**Visibilité :** Oui**État du repère :** Mauvais**Pérennité :** Moyenne**Repère calculé :** Non**PHEC :** Non renseigné**SOURCE DE REPÉRAGE : - -****Type de repérage :** Non renseigné**Organisme :** Inconnu**NIVELLEMENT D'ORIGINE****Méthode :** Non renseigné**Organisme :** Inconnu**Référence nivelée :** Autre type de référence**Système altimétrique :** NGF IGN 1969 (système normal)**Différence entre le niveau d'eau et la référence (en m) :** 1.400 m

Photo du recensement d'origine. auteur photo : Risque et Territoire

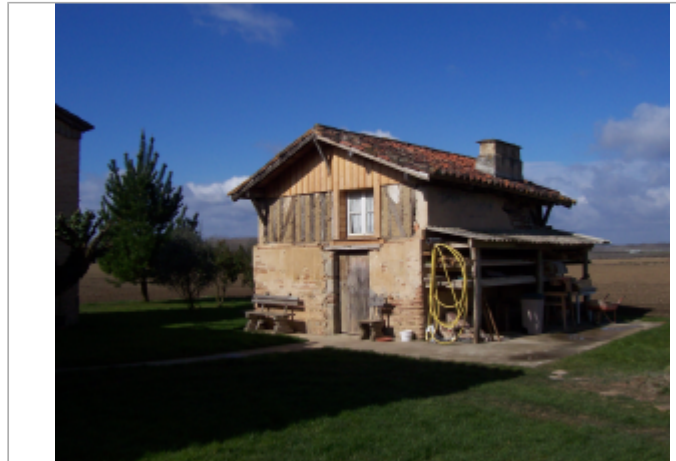
Photo du recensement d'origine. auteur photo : Risque et Territoire

**6 Février 2003**Nature de l'inondation : **Débordement de cours d'eau**Altitude calculée de l'eau : **non déterminé**Nature du repère : **Marque peinture ou encre**

**Commentaires :** Source : Cartographie des zones inondées: crue du 6 février 2003 - Vallée de la Garonne : secteur Damazan - Mas d'Agenais. Présence de repères pour les crues de 1930, 1952, 1981 et 2003. Les repères sont à l'intérieur du bâtiment.

**MARQUE****Maximum de l'inondation :** Oui**Visibilité :** Oui**État du repère :** Mauvais**Pérennité :** Moyenne**Repère calculé :** Non**PHEC :** Non renseigné**SOURCE DE REPÉRAGE : - -****Type de repérage :** Non renseigné**Organisme :** Inconnu**NIVELLEMENT D'ORIGINE****Méthode :** Non renseigné**Organisme :** Inconnu**Référence nivelée :** Autre type de référence**Système altimétrique :** NGF IGN 1969 (système normal)**Différence entre le niveau d'eau et la référence (en m) :** 0.970 m

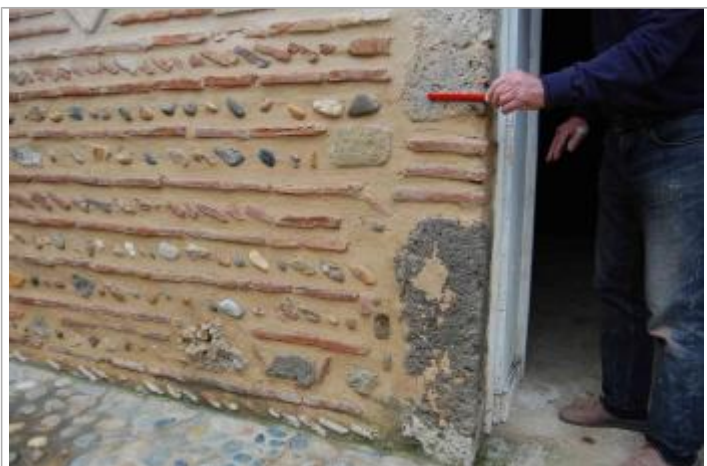
Photo Géosphair

**16 Décembre 2019**Altitude calculée de l'eau : **30.02 m**Nature de l'inondation : **Débordement de cours d'eau**Nature du repère : **Laisse d'inondation****Commentaires :** Trace de la crue sur le mur intérieur (1,02 au niveau du seuil de la porte).**GÉNÉRAL****Code :** GTL\_R\_719\_5**Date de mise à jour :****Auteur :**

**MARQUE****Maximum de l'inondation :** Oui**Visibilité :** Non renseigné**État du repère :** Non renseigné**Pérennité :** Non renseigné**Repère calculé :** Non renseigné**PHEC :** Non renseigné**SOURCE DE REPÉRAGE : RELEVÉ DE LAISSES SUITE AUX DÉBORDEMENTS DE LA GARONNE MARMANDAISE DU 16 DÉCEMBRE 2019 - 18/12/2019****Type de repérage :** Campagne de terrain post-inondation**Organisme :** GEOSPHAIR**NIVELLEMENT INITIAL - 19/12/2019****Méthode :** GPS**Organisme :** GEOSPHAIR**Référence nivelée :** Autre type de référence**Description référence du repère :** Seuil de la porte**Système altimétrique :** NGF IGN 1969 (système normal)**Altitude de la référence (en m) :** 29.000 m**Différence entre le niveau d'eau et la référence (en m) :** 1.020 m**Altitude calculée de l'eau (en m) :** 30.02

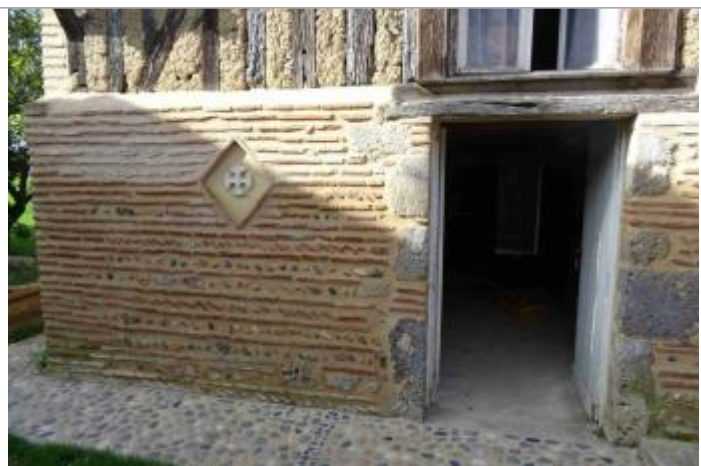
**4 Février 2021**Altitude calculée de l'eau : **30.21 m**Nature de l'inondation : **Débordement de cours d'eau**Nature du repère : **Laisse d'inondation****Commentaires :** Trace de la crue sur le mur extérieur (1,21 m au niveau du seuil de la porte).**GÉNÉRAL****Code :** GAR20210204\_R\_544\_1**Date de mise à jour :****Auteur :** SPC GTL

**MARQUE****Maximum de l'inondation :** Oui**Visibilité :** Non renseigné**État du repère :** Non renseigné**Pérennité :** Non renseigné**Repère calculé :** Non renseigné**PHEC :** Non renseigné**NIVELLEMENT INITIAL - 23/02/2021****Méthode :** GPS**Organisme :** GEOSPHAIR**Référence nivelée :** Autre type de référence**Description référence du repère :** Seuil de la porte**Système altimétrique :** NGF IGN 1969 (système normal)**Altitude de la référence (en m) :** 29.000 m**Différence entre le niveau d'eau et la référence (en m) :** 1.210 m**Altitude calculée de l'eau (en m) :** 30.21

Vue du repère - Photo © GEOSPHAIR
