Commune : **VABRE****Pont Vieux.**Rivière : **Le Gijou****1**Repère(s) sur
le site**GÉNÉRAL****Unité de gestion :** Garonne-Tarn-Lot**Code :** GTL_S_7242**Date de mise à jour :** 25/08/2016**Auteur :** SPC GTL

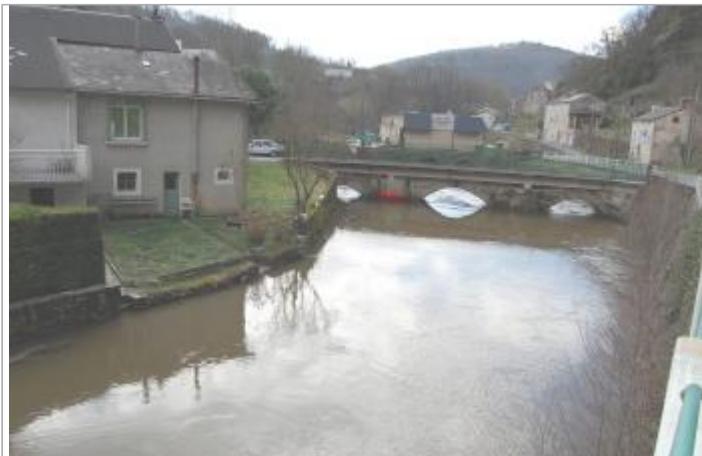
Photo du recensement d'origine. auteur photo : GEOSPHAIR

**17 Mars 2011**Nature de l'inondation : **Débordement de cours d'eau**Altitude calculée de l'eau : **non déterminé**Nature du repère : **Laisse d'inondation****Commentaires :** Trace de la crue. - commentaires photo : Présence de trace de la crue sur les piles du pont (trait rouge). Le Gijou est reste dans son lit mineur.**GÉNÉRAL****Code :** GTL_R_7366**Auteur :** SPC GTL**Date de mise à jour :**

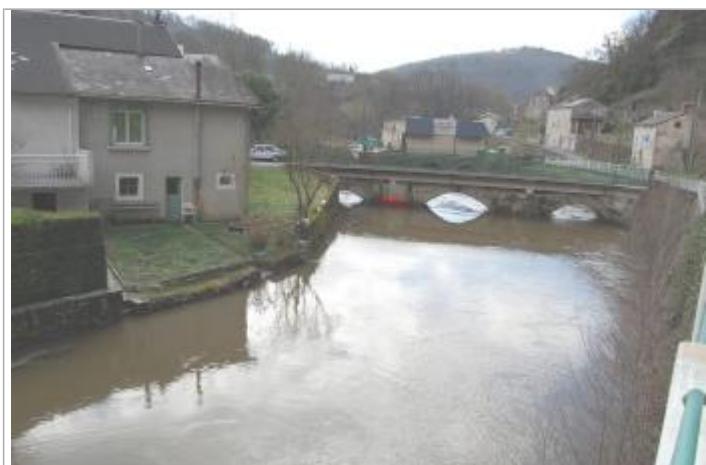
Photo du recensement d'origine. auteur photo : GEOSPHAIR
