Commune : CURVALLE

camping de Villeneuve-sur-Tarn

Rivière : Le Tarn

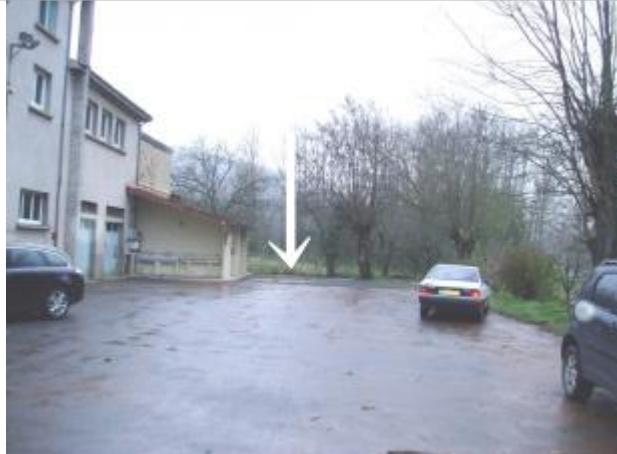
Photo du recensement d'origine. auteur photo : Klaus MARONNA

**29 Novembre 2014**Nature de l'inondation : **Débordement de cours d'eau**Altitude calculée de l'eau : **non déterminé**Nature du repère : **Laisse d'inondation****Commentaires :** Vue vers l'aval. À environ 1.5m du bâtiment des sanitaires, la crue a déposé des débris dans le grillage. Zoom sur les débris.**GÉNÉRAL****Code :** GTL_R_9374**Date de mise à jour :****Auteur :** SPC GTL

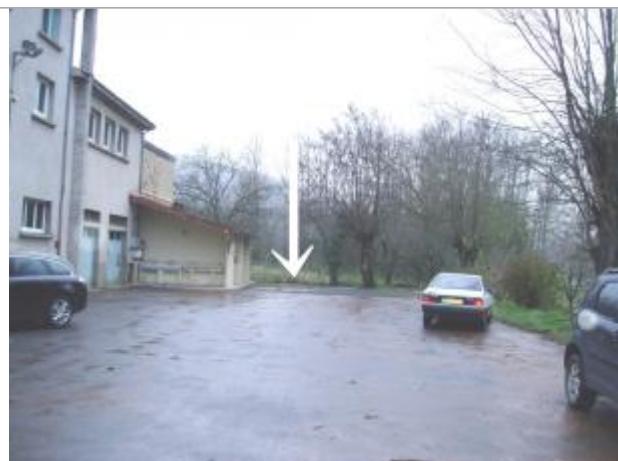
Photo du recensement d'origine. auteur photo : Klaus MARONNA
