Commune : **CURVALLE** | Rivière : **Le Tarn**

camping de Villeneuve-sur-Tarn

Unité de gestion : Garonne-Tarn-Lot
 Code : GTL_S_7285 Date de mise à jour : 25/08/2016
 Auteur : SPC GTL

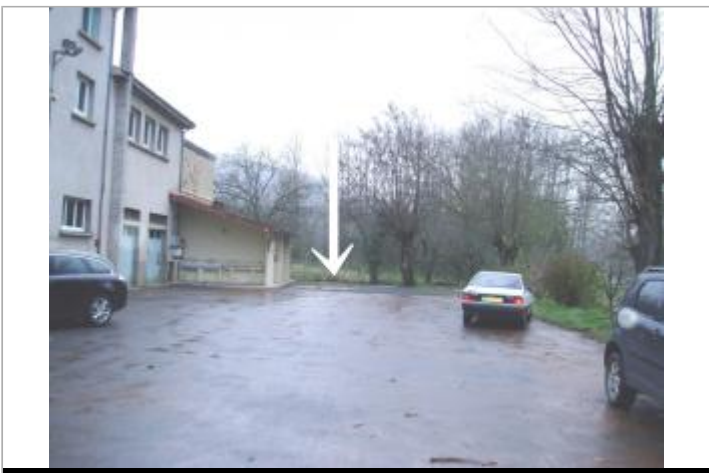
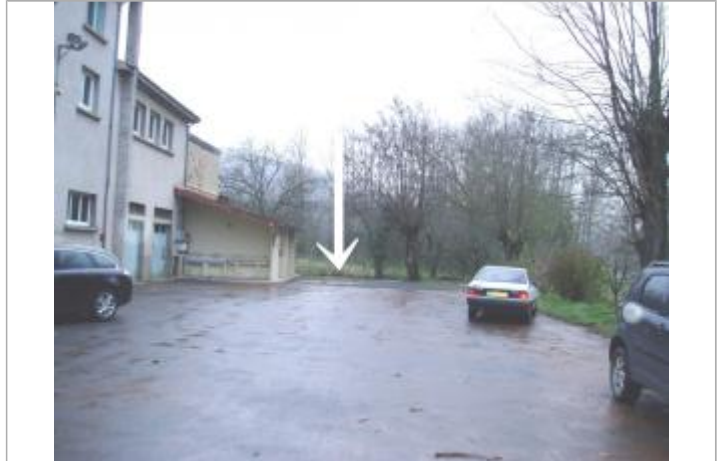
Photo du recensement d'origine. auteur photo : Klaus MARONNA

Commentaires : Vue vers l'aval. À environ 1.5m du bâtiment des sanitaires, la crue a déposé des débris dans le grillage. Zoom sur les débris.
