Commune : **SALLES-LA-SOURCE**

Rivière : **Le Créneau**

Le Mas- moulin

Code : GTL_S_7286

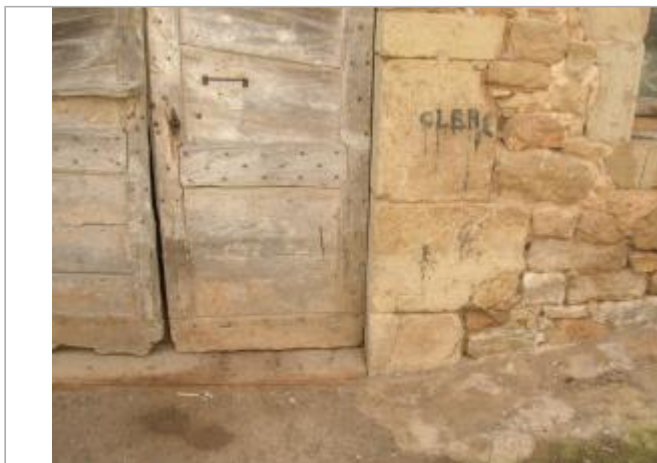
Photo du recensement d'origine. auteur photo : SOGREAH Consultants

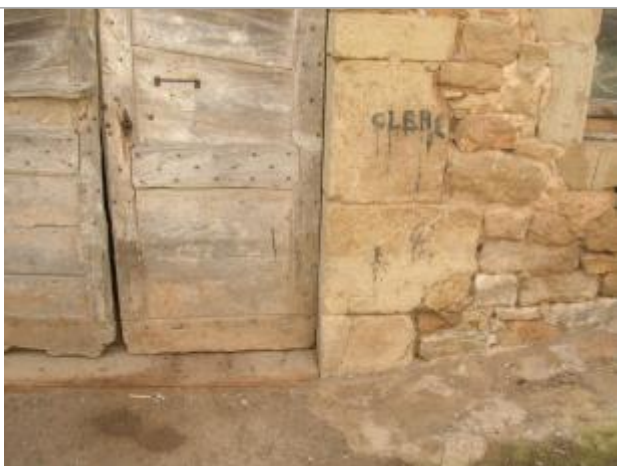
Commentaires : L'eau a laissé des marques sur le moulin , elle aurait atteint la moitié de la deuxième pierre d'encadrement de la porte.

État du repère : Moyen

Photo du recensement d'origine. auteur photo : SOGREAH Consultants
