Commune : **TREBAS**Rivière : **Le Tarn****église de Trébas face au Tarn****3**Repère(s) sur
le site**GÉNÉRAL**

Code : GTL_S_7296

Commune : **TREBAS**Rivière : **Le Tarn****église de Trébas face au Tarn****3**

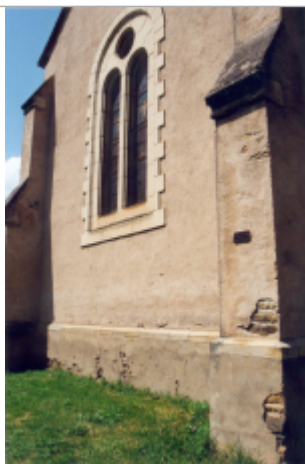
**2 Mars 1930**Nature de l'inondation : **Débordement de cours d'eau**Altitude calculée de l'eau : **non déterminé**Nature du repère : **Plaque****GÉNÉRAL**

État du repère : Bon

Différence entre le niveau d'eau et la référence (en m) : 1.200 m

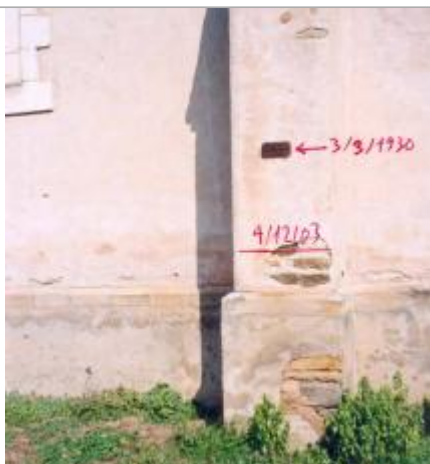
**3 Mars 1930**Altitude calculée de l'eau : **non déterminé**Nature de l'inondation : **Débordement de cours d'eau**Nature du repère : **Non renseigné**

Commentaires : Laisse de crue sur le pilier de la façade de l'église. La hauteur d'eau était de 1.40 m. Il est bon de noter la présence de la plaque de la crue du 3/03/1930. La hauteur d'eau était de 2.26 m.

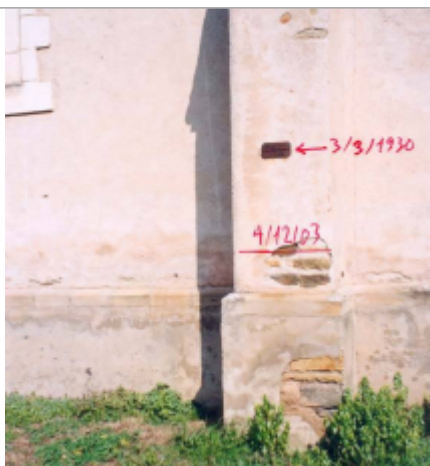
**4 Décembre 2003**Altitude calculée de l'eau : **non déterminé**Nature de l'inondation : **Débordement de cours d'eau**Nature du repère : **Photographie****Commentaires :** Laisse de crue sur le pilier de la façade de l'église. La hauteur d'eau était de 1.40 m.**GÉNÉRAL****Code :** WEB_R_201801185517**Date de mise à jour :****Auteur :** SPC GTL
