Commune : **SAINT-AMANS-SOULT**Rivière : **Le Thoré****Au droit du camping.****1** Repère(s) sur le site**GÉNÉRAL****Unité de gestion :** Garonne-Tarn-Lot**Code :** GTL_S_7298**Date de mise à jour :** 07/11/2017**Auteur :** SPC GTL

GÉNÉRAL**Code :** GTL_R_4602**Date de mise à jour :****Auteur :** SPC GTL

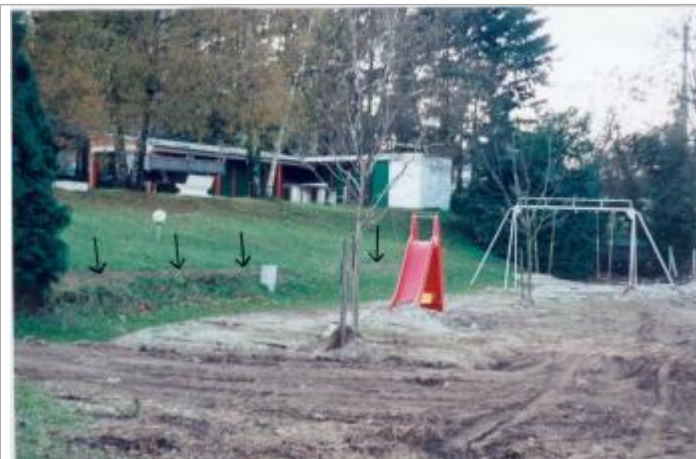
Photo du recensement d'origine. auteur photo : Klaus MARONNA

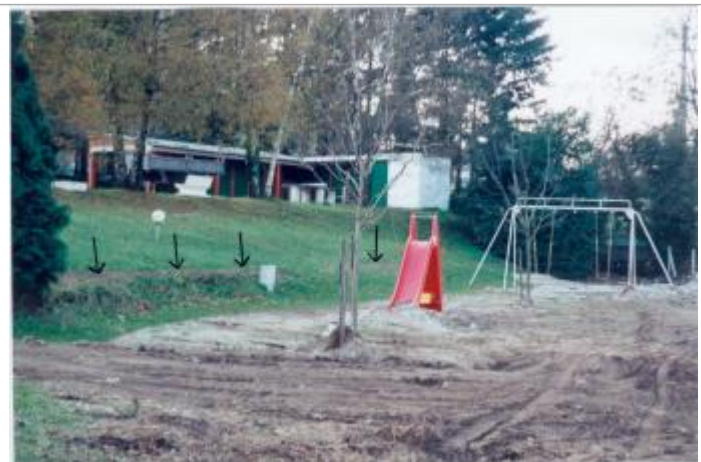
Commentaires : Vue sur un bâtiment du camping et un terrain de jeu au premier plan. Derrière la balançoire se distingue le li du ruisseau des Escalayracs qui conflue à une cinquantaine de mètres avec le Thoré. A gauche du tobogan on distingue une laisse de crue relativement nette (flèche). Photographie prise le 27/11/1999

Photo du recensement d'origine. auteur photo : Klaus MARONNA
