Commune : CONDOM

Rivière : L' Osse

## Sous le château de l'Osse

**1** Repère(s) sur le site**GÉNÉRAL****Unité de gestion :** Garonne-Tarn-Lot**Code :** GTL\_S\_731**Date de mise à jour :** 25/08/2016**Auteur :** SPC GTL

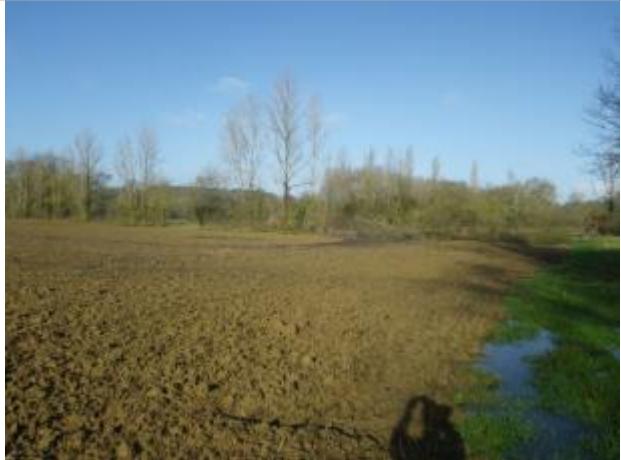
Photo du recensement d'origine. auteur photo : Agerin - CB

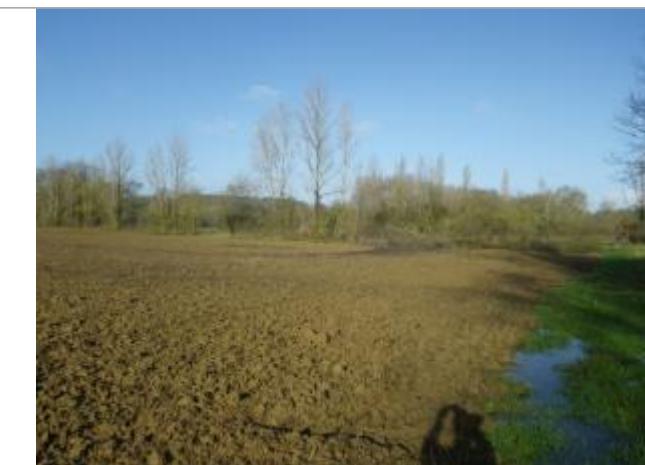
**21 Janvier 2013**Nature de l'inondation : **Débordement de cours d'eau****Altitude calculée de l'eau :** **non déterminé****Nature du repère :** **Laisse d'inondation****Commentaires :** Trace de la crue avec débris dans un champ situé entre le château de l'Osse et la RD110**GÉNÉRAL****Code :** GTL\_R\_7747**Date de mise à jour :****Auteur :** SPC GTL

Photo du recensement d'origine. auteur photo : Agerin - CB
