Commune : **CAUTERETS**Rivière : **Le Gave de Cauterets****Parking souterrain de Belfort.****1** Repère(s) sur le site**GÉNÉRAL****Unité de gestion :** Gironde-Adour-Dordogne**Code :** GTL_S_74**Date de mise à jour :** 26/08/2016**Auteur :** SPC GTL

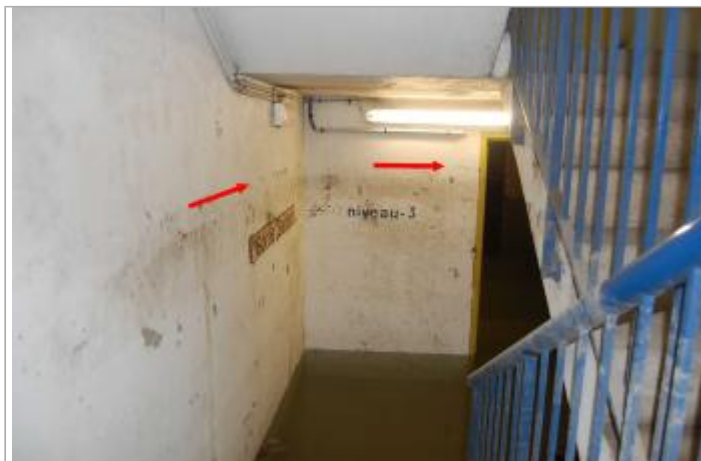
Photo du recensement d'origine. auteur photo : GEOSPHAIR

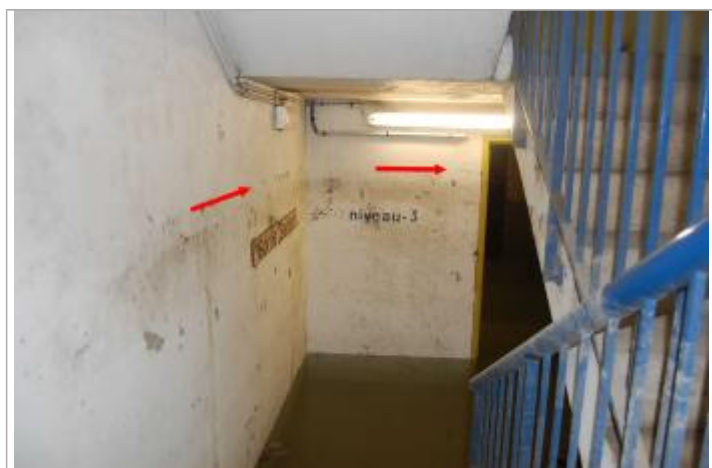
**20 Octobre 2012**Altitude calculée de l'eau : **non déterminé**Nature de l'inondation : **Débordement de cours d'eau**Nature du repère : **Laisse d'inondation****Commentaires :** Le niveau -3 du parking a été inondé. Il y avait 1.87 m d'eau. - commentaires photo : trace de la crue sur les murs.**GÉNÉRAL****Code :** GTL_R_7696**Date de mise à jour :****Auteur :** SPC GTL

Photo du recensement d'origine. auteur photo : GEOSPHAIR
