Commune : **POUSTHOMY****Au moulin neuf- 1 km en aval de St Maurice.**Rivière : **Le Rance****1**Repère(s) sur
le site**GÉNÉRAL****Unité de gestion :** Garonne-Tarn-Lot**Code :** GTL_S_7418**Date de mise à jour :** 13/11/2017**Auteur :** SPC GTL

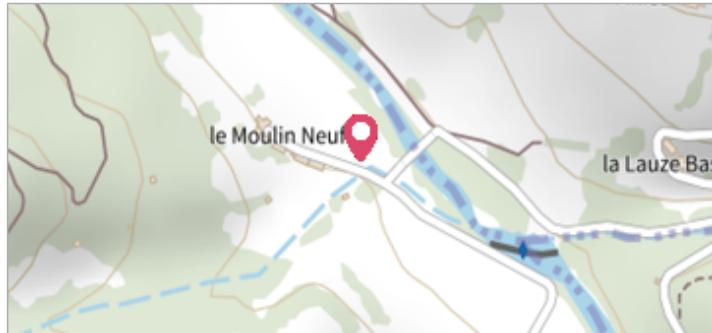
Photo du recensement d'origine, auteur photo : Klaus MARONNA

**18 Octobre 1999**Nature de l'inondation : **Débordement de cours d'eau****Altitude calculée de l'eau :** **non déterminé**Nature du repère : **Laisse d'inondation****Commentaires :** Vue vers l'aval et sur le Moulin Neuf (Rive Gauche). On distingue une laisse de crue relativement nette (flèches). Photographie prise le 22/10/1999.**GÉNÉRAL****Code :** GTL_R_4578**Date de mise à jour :****Auteur :** SPC GTL
