Commune : SAINT-IZAIRE

Rivière : Le Tarn

**Pont de la D 200 et Camping à la Bouisse****2** Repère(s) sur le site**GÉNÉRAL**

Code : GTL\_S\_7437

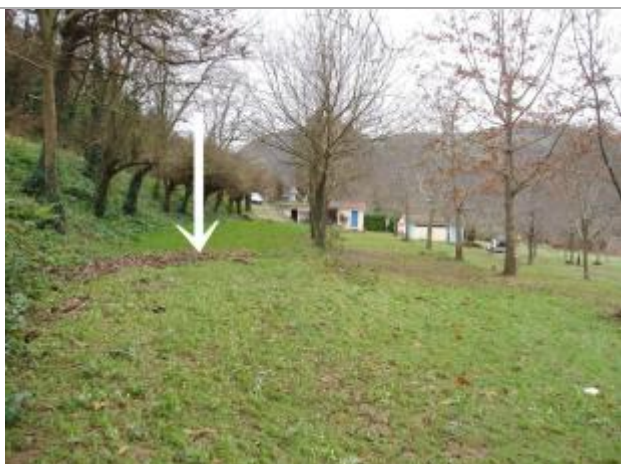
**29 novembre 2014**Altitude calculée de l'eau : **non déterminé**Nature de l'inondation : **Débordement de cours d'eau**Nature du repère : **Laisse d'inondation**

**Commentaires :** Sur la partie du camping qui se trouve en aval du pont de la D 200, la crue a déposé une laisse nette. Elle montre que la quasi-totalité du camping a été touchée par la crue. Prise de vue opposée à la précédente. La crue a laissé une trace nette sur la porte du bâtiment des sanitaires et sur le pont est placé un repère de la crue de mars 1930. La crue de novembre 2014 est restée à environ 80cm en dessous de ce repère. Zoom sur la trace qui est à 87.5cm du sol.

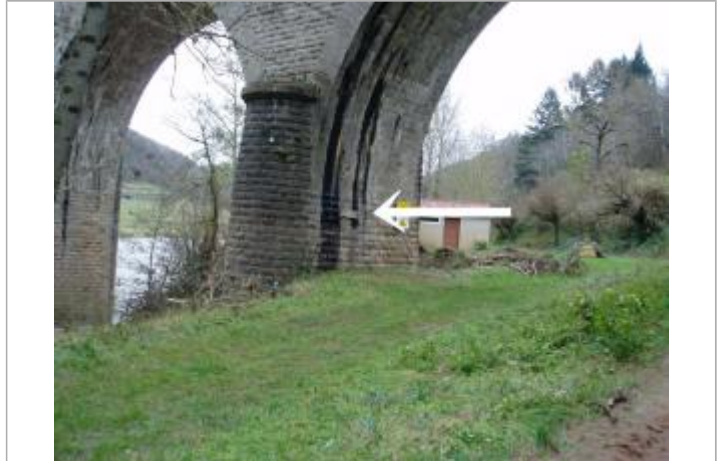
**3 mars 1930**      Altitude calculée de l'eau : **non déterminé**

Nature de l'inondation : **Débordement de cours d'eau**      Nature du repère : **Plaque**

**Commentaires :** commentaires photo : Vue vers l'amont. Le repère est placé sur un pilier., Zoom sur le repère.
