Commune : **BELMONT-SUR-RANCE**

Rivière : **Le Rance**

Au moulin neuf- 3 km en aval de Belmont.

Code : GTL_S_7477

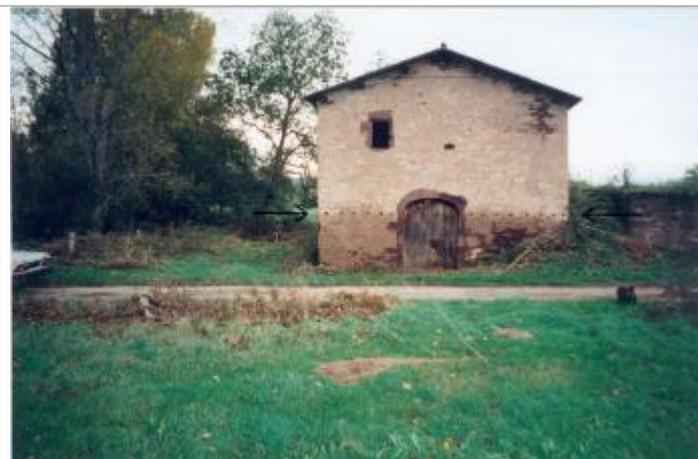
Photo du recensement d'origine. auteur photo : Klaus MARONNA

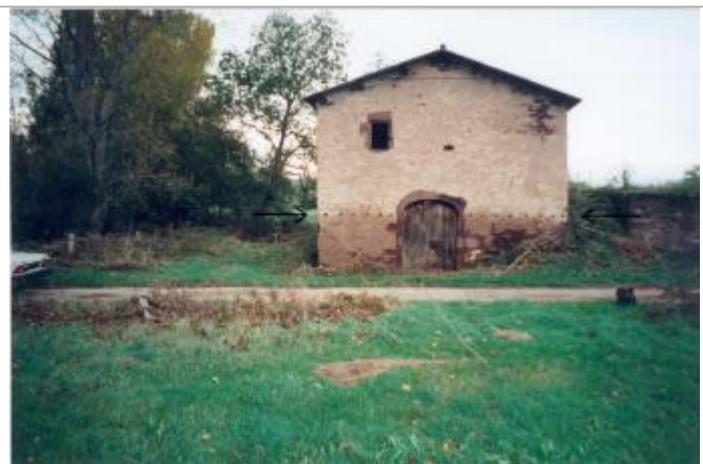
Commentaires : Vue sur un bâtiment situé du pont du Moulin Neuf. La crue a laissé une trace d'humidité relativement homogène sur le bâtiment (pointillés). Au niveau du jambage gauche de la porte elle est à 1 - 80m au-dessus du sol. Photographie prise le 22/10/1999.

Photo du recensement d'origine. auteur photo : Klaus MARONNA
