Commune : SAINT-IZAIRE

Rivière : Le Dourdou (de Camarès)

Route d'accès au parking du stade.

Code : GTL_S_7484

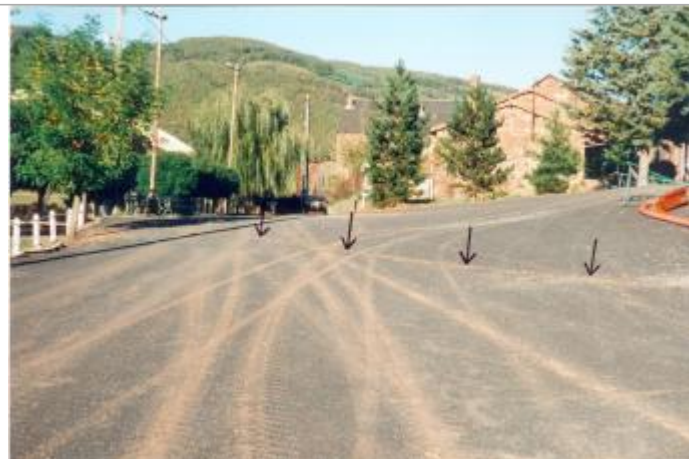
Photo du recensement d'origine. auteur photo : Klaus MARONNA

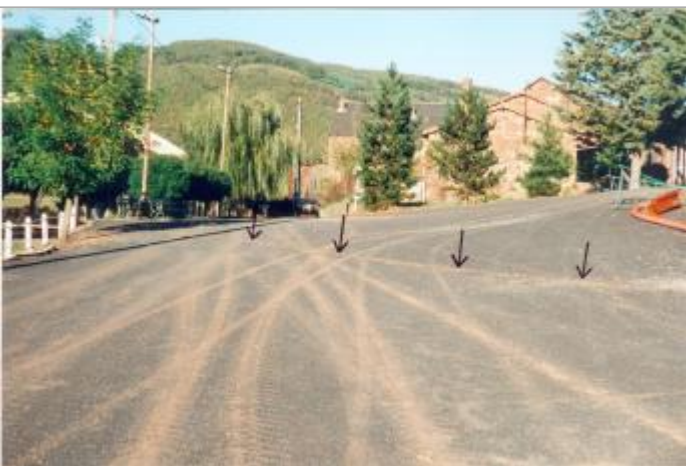
Commentaires : Vue vers l'aval sur des maisons en rive droite de St leaire. La laisse de crue est nette (flèches) - mais elle se confond avec les traces de pneus.

Photo du recensement d'origine. auteur photo : Klaus MARONNA
