Commune : **CAUTERETS** | Rivière : **Le Gave de Cauterets**
Au 2 rue Belfort.

Unité de gestion : Gironde-Adour-Dordogne
 Code : GTL_S_75 Date de mise à jour : 26/08/2016
 Auteur : SPC GTL

Code : GTL_R_7694 Date de mise à jour : 20/04/2022
 Auteur : SPC GTL

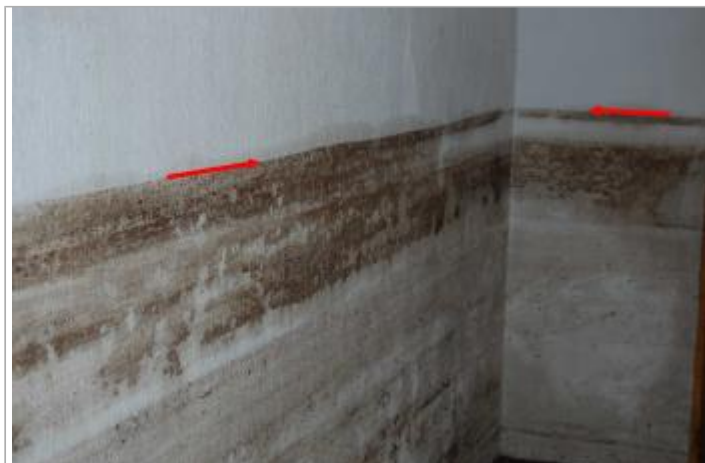
Photo du recensement d'origine. auteur photo : GEOSPHAIR

20 octobre 2012 Altitude calculée de l'eau : **non déterminé**
 Nature de l'inondation : **Débordement de cours d'eau** Nature du repère : **Laisse d'inondation**

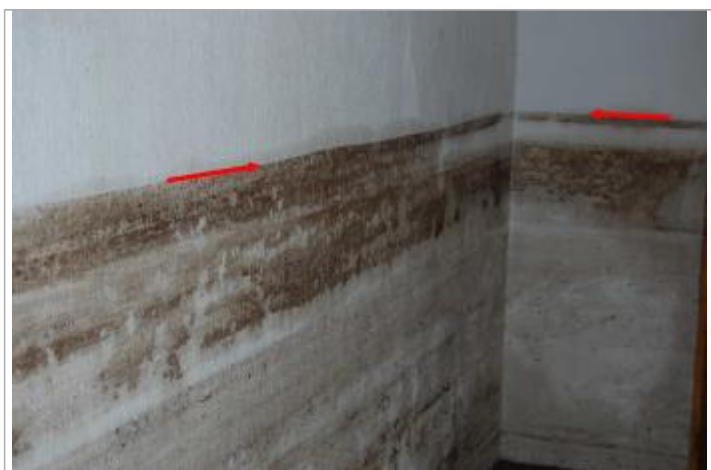
Commentaires : Les caves des immeubles ont ete inondees. - commentaires photo : Trace de la crue dans les caves des immeubles.

Photo du recensement d'origine. auteur photo : GEOSPHAIR

Maximum de l'inondation : Oui
 Visibilité : Non État du repère : Disparu
 Pérennité : Aucune Repère calculé : Non
 PHEC : Non

Méthode : Non renseigné
 Organisme : Inconnu
 Référence nivelée : Autre type de référence
 Système altimétrique : NGF IGN 1969 (système normal)
 Différence entre le niveau d'eau et la référence (en m) : 1.420 m
