Commune : **CALMELS-ET-LE-VIALA**Rivière : **Le Dourdou (de Camarès)****Vue vers l'aval sur St-Maurice****1** Repère(s) sur le site**GÉNÉRAL****Unité de gestion :** Garonne-Tarn-Lot**Code :** GTL_S_7521**Date de mise à jour :** 06/11/2017**Auteur :** SPC GTL

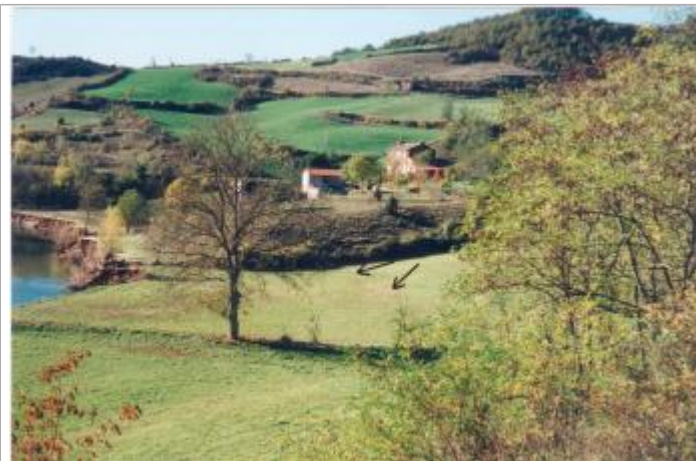
Photo du recensement d'origine. auteur photo : Klaus MARONNA

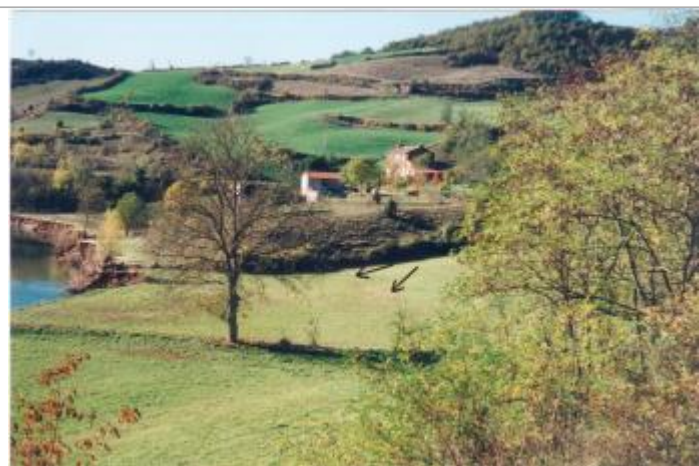
**18 octobre 1999**Nature de l'inondation : **Débordement de cours d'eau**Altitude calculée de l'eau : **non déterminé**Nature du repère : **Laisse d'inondation****Commentaires :** vue vers l'aval sur St-Maurice - situé en rive droite. On distingue une laisse de crue relativement nette (flèches). Photographie prise le 25/10/1999**GÉNÉRAL****Code :** GTL_R_4562**Date de mise à jour :****Auteur :** SPC GTL

Photo du recensement d'origine. auteur photo : Klaus MARONNA
