Commune : **MOUNES-PROHENCOUX**

Rivière : **Le Rance**

## A Prohencoux- 3km en amont de Belmont-sur-Rance

**Code :** GTL\_S\_7543

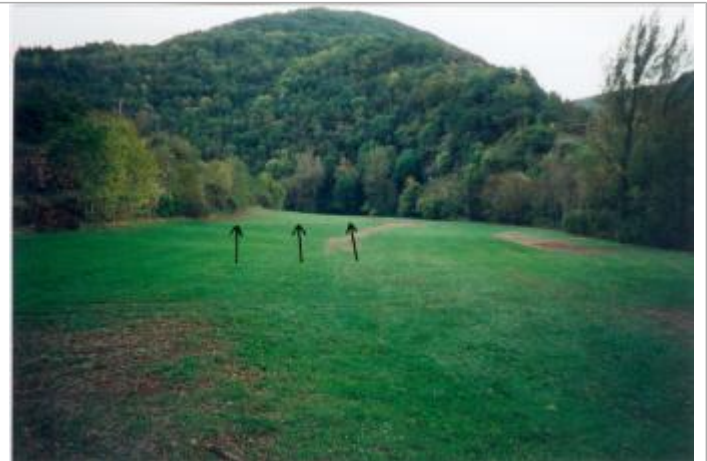
Photo du recensement d'origine. auteur photo : Klaus MARONNA

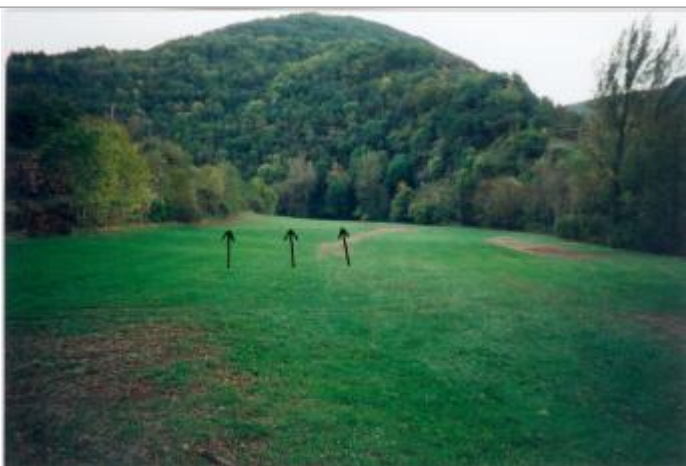
**Commentaires :** Vue depuis la route d'accès à Prohencoux vers l'amont sur la rive droite. Au centre de la photographie prise le 22/10/1999 - on distingue une laisse de crue nette (flèches).

Photo du recensement d'origine. auteur photo : Klaus MARONNA
