Commune : **MOUNES-PROHENCOUX**Rivière : **Le Rance****exploitation agricole au droit du pont de la desserte du hameau de Prohencoux****1**

**GÉNÉRAL****Unité de gestion :** Garonne-Tarn-Lot**Code :** GTL\_S\_7544**Date de mise à jour :** 25/08/2016**Auteur :** SPC GTL

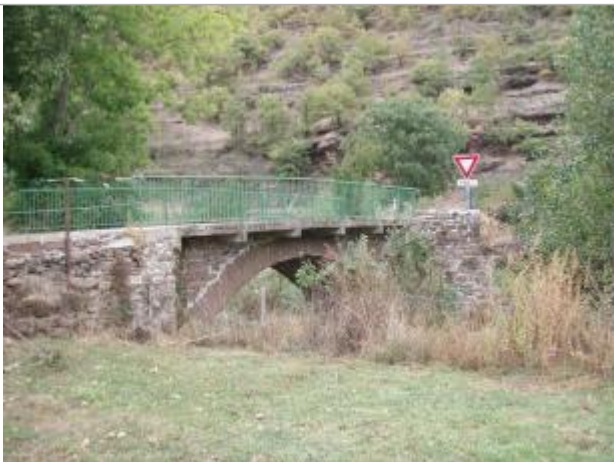
**MARQUE****Maximum de l'inondation :** Oui**Visibilité :** Non**État du repère :** Bon**Pérennité :** Longue**Repère calculé :** Non**PHEC :** Non**SOURCE DE REPÉRAGE : - -****Type de repérage :** Non renseigné**Organisme :** Bureau d'études**NIVELLEMENT D'ORIGINE****Méthode :** Non renseigné**Organisme :** Inconnu**Commentaires sur le nivellement :** épaisseur d'eau : 1.20**Référence nivelée :** Marque d'inondation**Système altimétrique :** NGF IGN 1969 (système normal)**Altitude de la référence (en m) :** 474.590 m**Altitude calculée de l'eau (en m) :** 474.59

Photo du recensement d'origine. auteur photo : SCP Gravellier-Fourcadier
