Commune : **MONTLAUR**

Rivière : **Le Dourdou (de Camarès)**

**Lieu dit "Moulin-Neuf"- facade cote riviere du moulin.**

Unité de gestion : Garonne-Tarn-Lot  
 Code : GTL\_S\_7567 Date de mise à jour : 06/11/2017  
 Auteur : SPC GTL

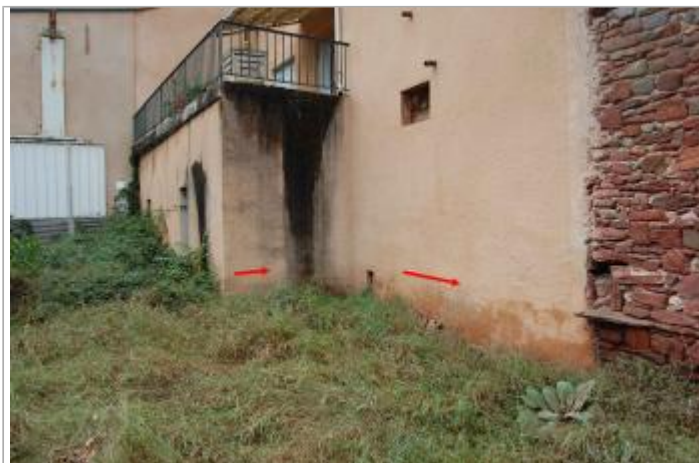
Photo du recensement d'origine. auteur photo : GEOSPHAIR

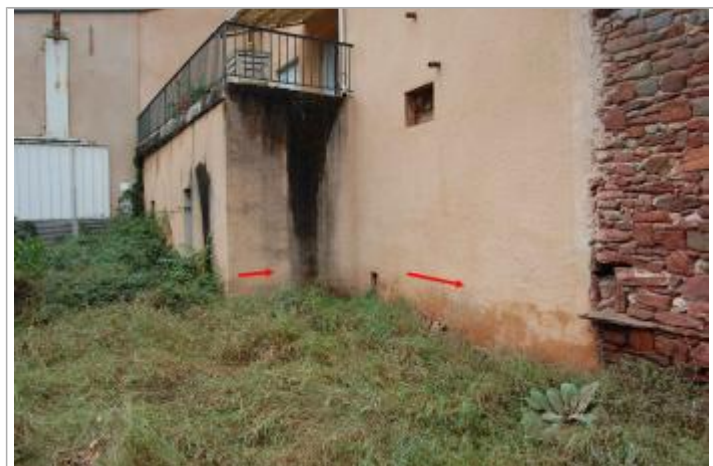
Commentaires : Trace de la crue. - commentaires photo : Au niveau de la façade du moulin- il y avait 0.65 m d'eau (trait rouge).

Maximum de l'inondation : Oui  
 Visibilité : Non État du repère : Disparu  
 Pérennité : Aucune Repère calculé : Non  
 PHEC : Non

Photo du recensement d'origine. auteur photo : GEOSPHAIR
