Commune : **MONTLAUR**Rivière : **Le Dourdou (de Camarès)****Moulin en rive gauche****1** Repère(s) sur le site**GÉNÉRAL**

Code : GTL\_S\_7601

Code : GTL\_R\_4582

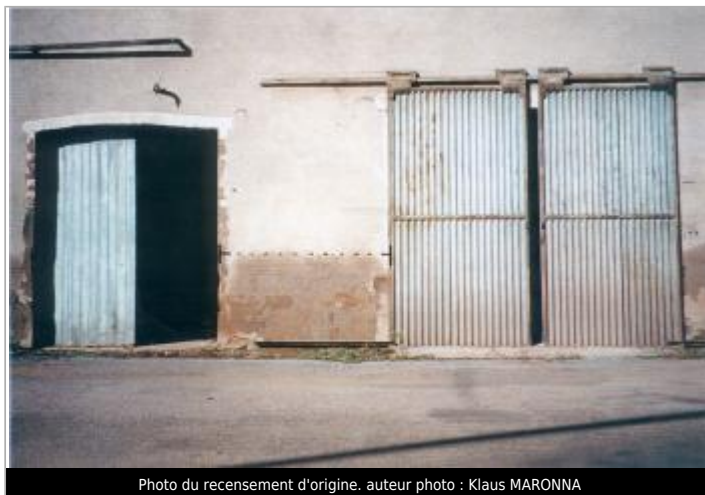
Photo du recensement d'origine. auteur photo : Klaus MARONNA

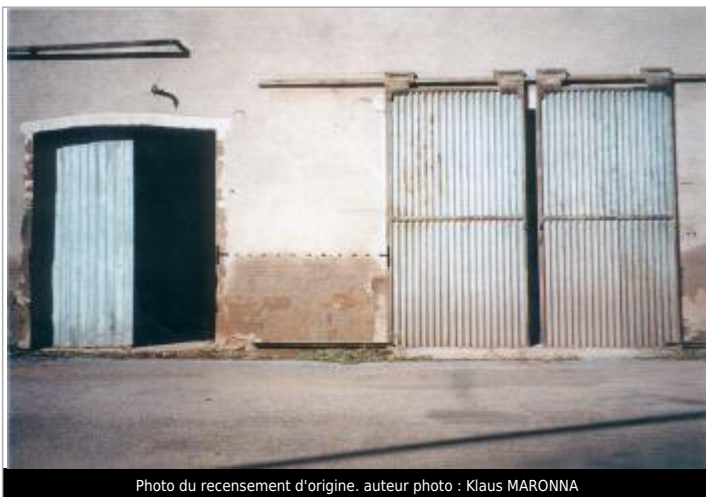
Nature de l'inondation : **Débordement de cours d'eau**Altitude calculée de l'eau : **non déterminé**Nature du repère : **Laisse d'inondation****Commentaires :** Vue sur le hangar en face du moulin. La crue a laissé une trace d'humidité nette sur le bâtiment (pointillés). Elle est à environ 1m environ du sol. Photographie prise le 20/10/1999.**GÉNÉRAL**

Photo du recensement d'origine. auteur photo : Klaus MARONNA
