Commune : **MONTLAUR**Rivière : **Le Dourdou (de Camarès)****Stade de football au niveau du camping- côté amont.****1**Repère(s) sur
le site**GÉNÉRAL****Unité de gestion :** Garonne-Tarn-Lot**Code :** GTL_S_7619**Date de mise à jour :** 06/11/2017**Auteur :** SPC GTL

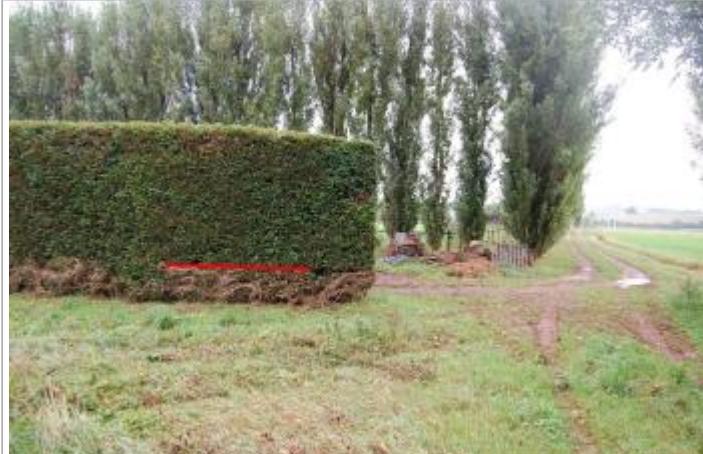
Photo du recensement d'origine. auteur photo : GEOSPHAIR

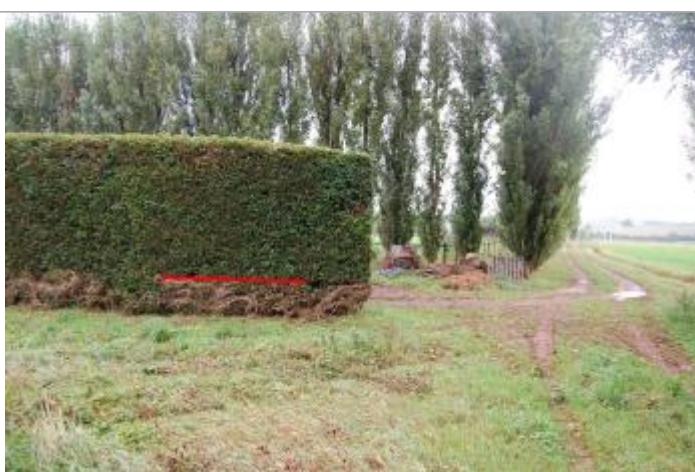
**17 Septembre 2014**Nature de l'inondation : **Débordement de cours d'eau****Altitude calculée de l'eau : non déterminé**Nature du repère : **Laisse d'inondation****Commentaires :** Trace de la crue. - commentaires photo : Debris vegetaux dans la haie. Le trait rouge matérialise le niveau atteint par la crue.**GÉNÉRAL****Code :** GTL_R_9262**Date de mise à jour :****Auteur :** SPC GTL

Photo du recensement d'origine. auteur photo : GEOSPHAIR
