Commune : **MONTLAUR**Rivière : **Le Dourdou (de Camarès)****Stade de football au niveau du camping- cote aval.****1**

GÉNÉRAL**Unité de gestion :** Garonne-Tarn-Lot**Code :** GTL_S_7624**Date de mise à jour :** 06/11/2017**Auteur :** SPC GTL

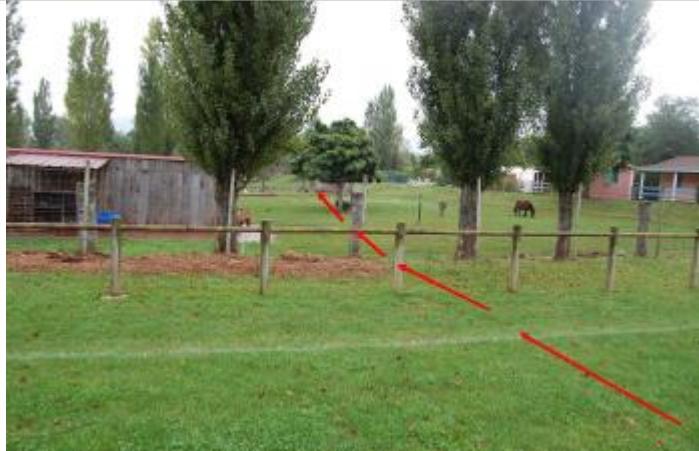
Photo du recensement d'origine. auteur photo : GEOSPHAIR

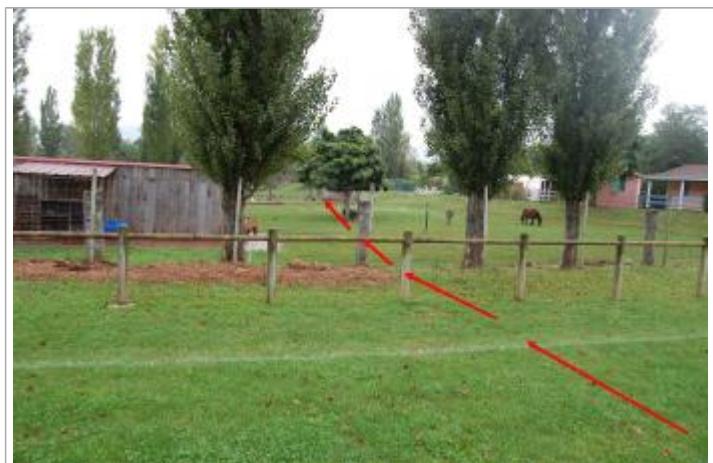
**17 Septembre 2014**Nature de l'inondation : **Débordement de cours d'eau**Altitude calculée de l'eau : **non déterminé**Nature du repère : **Laisse d'inondation****Commentaires :** Trace de la crue. - commentaires photo : Les flèches rouges matérialisent le niveau atteint par la crue.**GÉNÉRAL****Code :** GTL_R_9263**Date de mise à jour :****Auteur :** SPC GTL

MARQUE**Maximum de l'inondation :** Oui**Visibilité :** Non**État du repère :** Disparu**Pérennité :** Aucune**Repère calculé :** Non**PHEC :** Non**SOURCE DE REPÉRAGE : RECENSEMENT SPC_GTL - 07/05/2025****Type de repérage :** Autre**Organisme :** SPC Garonne - Tarn - Lot**NIVELLEMENT D'ORIGINE****Méthode :** Non renseigné**Organisme :** Inconnu**Référence nivelée :** Autre type de référence**Système altimétrique :** NGF IGN 1969 (système normal)

Photo du recensement d'origine. auteur photo : GEOSPHAIR
