Commune : MONTLAUR

Rivière : Le Dourdou (de Camarès)

Camping de Montlaur- le bâtiment des sanitaires.

Unité de gestion : Garonne-Tarn-Lot**Code :** GTL_S_7632**Date de mise à jour :** 06/11/2017**Auteur :** SPC GTL

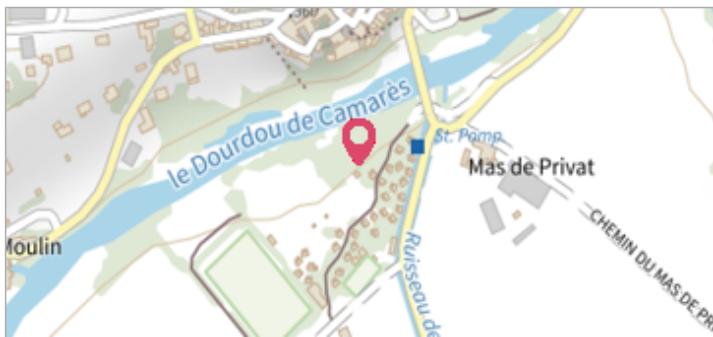
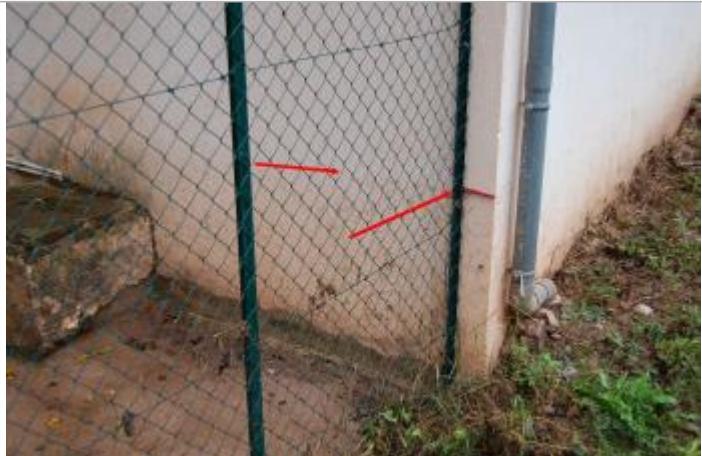
Photo du recensement d'origine. auteur photo : GEOSPHAIR

**17 Septembre 2014**Nature de l'inondation : **Débordement de cours d'eau**Altitude calculée de l'eau : **non déterminé**Nature du repère : **Laisse d'inondation****Commentaires :** Trace sur le mur extérieur. - commentaires photo : Dans le bâtiment- il y avait 0.78 m d'eau. - Zoom- Le trait rouge indique le niveau atteint par la crue.
