Commune : **MONTLAUR**Rivière : **Le Dourdou (de Camarès)****Rd 101- Pont de Montlaur- coté amont.****1**

GÉNÉRAL**Unité de gestion :** Garonne-Tarn-Lot**Code :** GTL_S_7638**Date de mise à jour :** 06/11/2017**Auteur :** SPC GTL

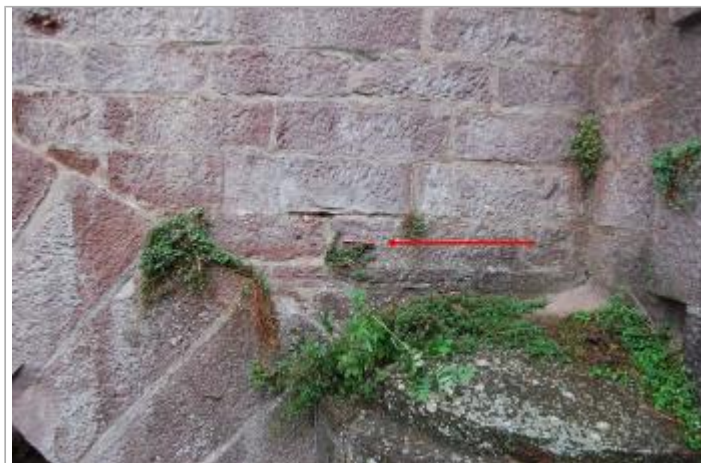
Photo du recensement d'origine. auteur photo : GEOSPHAIR

Commentaires : Trace de la crue sur le pilier du pont. - commentaires photo : Zoom trace de la crue sur le pilier du pont (fleche rouge). - Le trait rouge montre le niveau atteint par la crue coté amont.

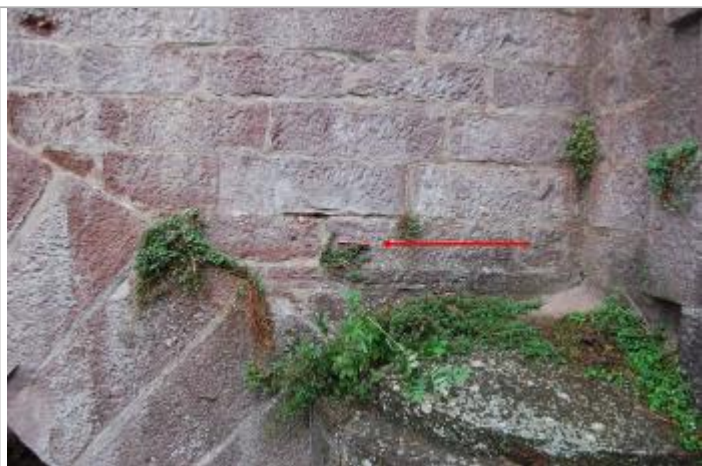
Photo du recensement d'origine. auteur photo : GEOSPHAIR
