Commune : **MONCRABEAU**Rivière : **L' Osse****1**Repère(s) sur  
le site**GÉNÉRAL****Unité de gestion :** Garonne-Tarn-Lot**Code :** GTL\_S\_764**Date de mise à jour :** 25/08/2016**Auteur :** SPC GTL

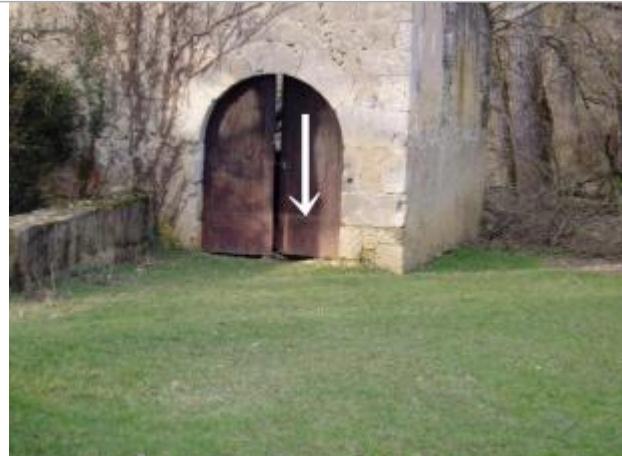
Photo du recensement d'origine. auteur photo : Klaus MARONNA

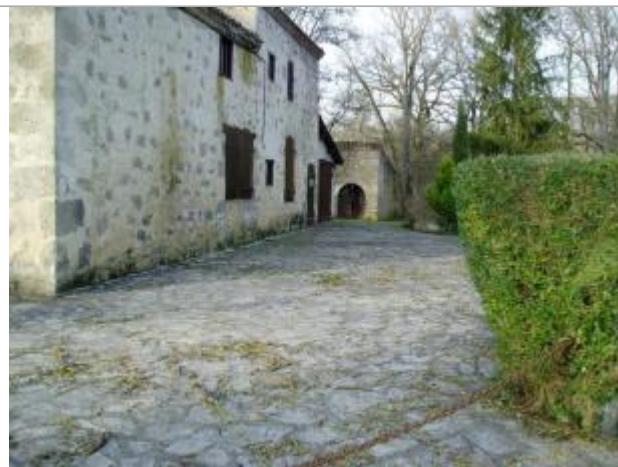
**24 Janvier 2009**Nature de l'inondation : **Débordement de cours d'eau**Altitude calculée de l'eau : **non déterminé**Nature du repère : **Photographie****Commentaires :** commentaires photo : Sur la porte du bâtiment au fond- la crue a laissé une trace nette.,La trace est à 0.67m en dessous de la fixation de la poignée de la porte. Le plancher habitable du moulin n'a pas été atteint par la crue.**GÉNÉRAL****Code :** GTL\_R\_6291**Auteur :** SPC GTL**Date de mise à jour :**

Photo du recensement d'origine. auteur photo : Klaus MARONNA
