Commune : **MONTLAUR**

Rivière : **Le Dourdou (de Camarès)**

Abris de jardin en aval du pont de Montlaur.

Code : GTL_S_7642

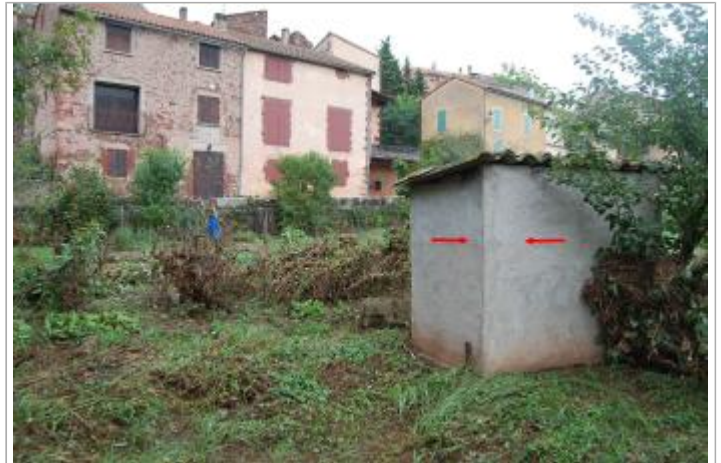
Photo du recensement d'origine. auteur photo : GEOSPHAIR

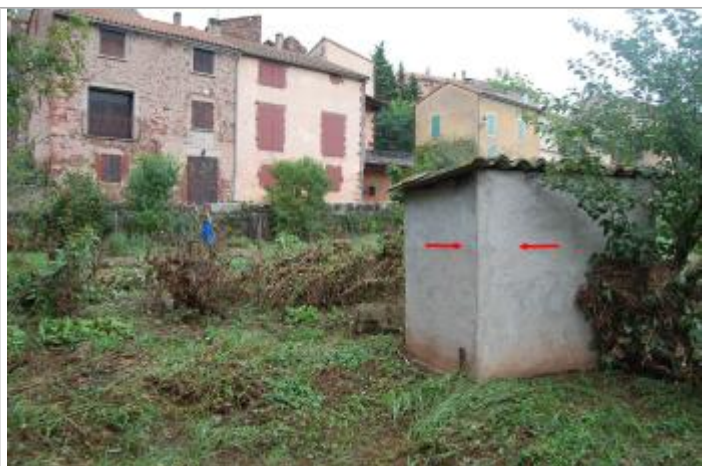
Commentaires : Trace de la crue. - commentaires photo : Lors du maximum de la crue- il y avait 1.31 m d'eau dans l'abris de jardin.

Photo du recensement d'origine. auteur photo : GEOSPHAIR
