Commune : MONTLAUR

Rivière : Le Dourdou (de Camarès)

A Courbatière- 1 km en aval de Montlaur.

Unité de gestion : Garonne-Tarn-Lot**Code :** GTL_S_7643**Date de mise à jour :** 25/08/2016**Auteur :** SPC GTL

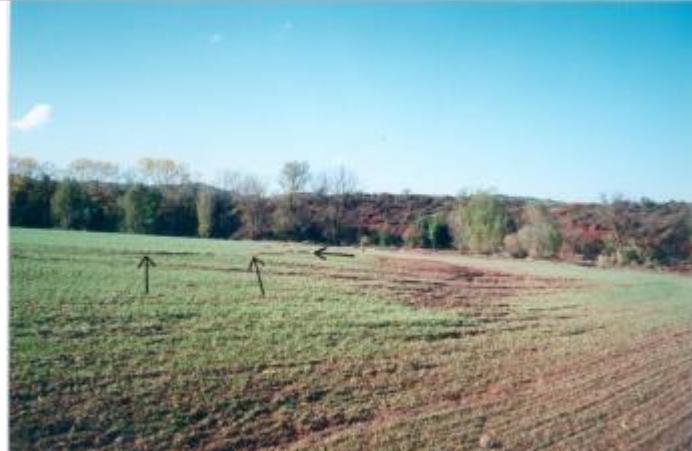
Photo du recensement d'origine. auteur photo : Klaus MARONNA

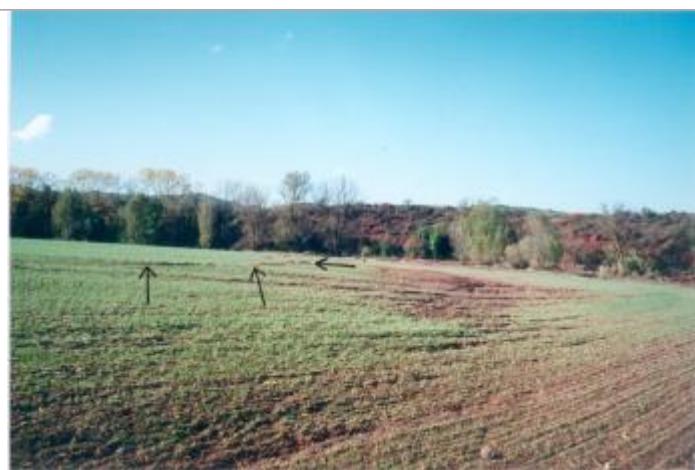
Commentaires : Vue vers l'aval et sur une courbure de méandre. On distingue une laisse de crue nette (flèches). Photographie prise le 23/10/1999.

Photo du recensement d'origine. auteur photo : Klaus MARONNA
