Commune : VABRES-L'ABBAYE

Rivière : Le Dourdou (de Camarès)

Moulin de Vabres- rue du quai.

GÉNÉRAL

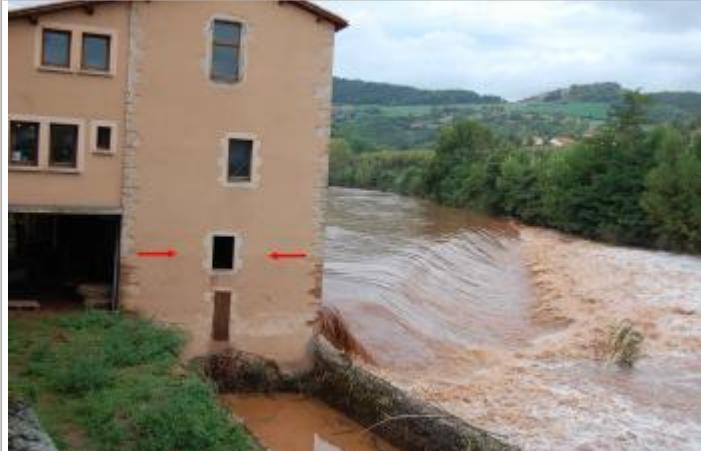
Photo du recensement d'origine. auteur photo : GEOSPHAIR

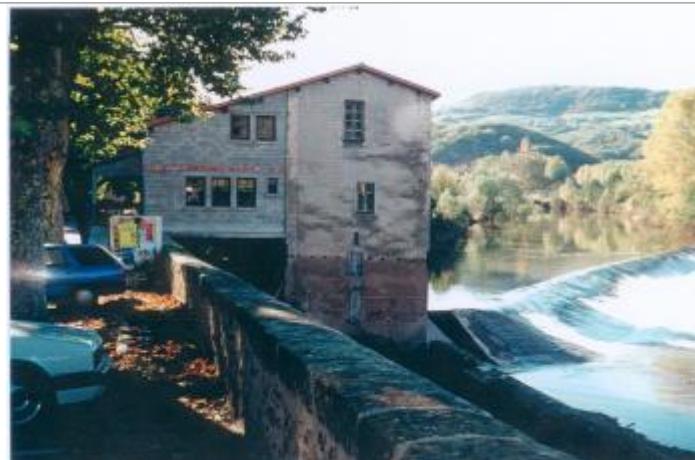
**18 Octobre 1999**Nature de l'inondation : **Débordement de cours d'eau**Altitude calculée de l'eau : **non déterminé**Nature du repère : **Laisse d'inondation****Commentaires :** La crue a laissé une trace d'humidité relativement homogène sur le bâtiment (pointillés). Photographie prise le 23/10/1999.

Photo du recensement d'origine. auteur photo : Klaus MARONNA

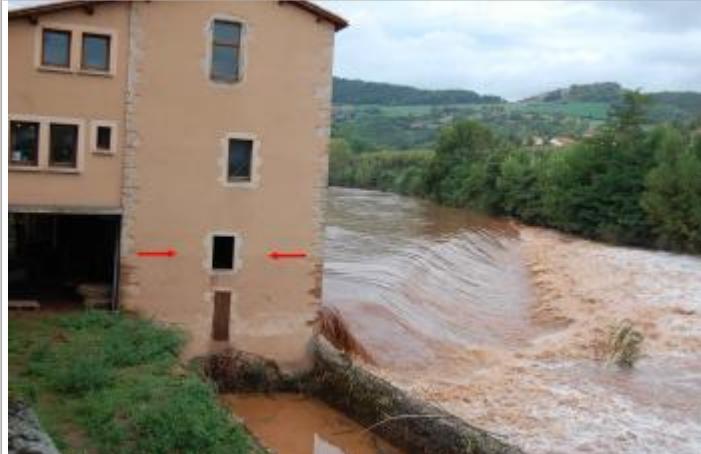
Photo du recensement d'origine. auteur photo : GEOSPHAIR

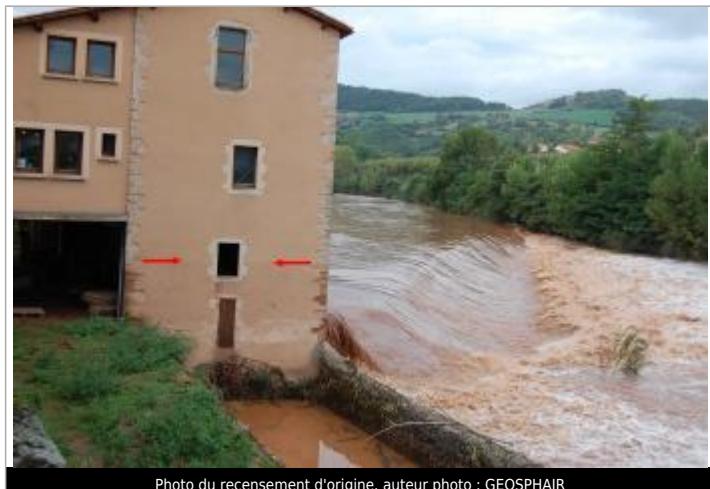
**17 Septembre 2014**Nature de l'inondation : **Débordement de cours d'eau**Altitude calculée de l'eau : **non déterminé**Nature du repère : **Laisse d'inondation****Commentaires :** Laisse de crue. - commentaires photo : Les fl?ches rouges mat?rialisent le niveau atteint par la crue. - Zoom. Sur le pilier traces de 2 crue: 2014 et 1982.**GÉNÉRAL****Code :** GTL_R_9330**Auteur :** SPC GTL**Date de mise à jour :**

Photo du recensement d'origine. auteur photo : GEOSPHAIR
