Commune : MONTLAUR

Rivière : Le Dourdou (de Camarès)

Au mas de Jean- 3 km en amont de Montlaur.**1**

GÉNÉRAL**Unité de gestion :** Garonne-Tarn-Lot**Code :** GTL_S_7672**Date de mise à jour :** 25/08/2016**Auteur :** SPC GTL

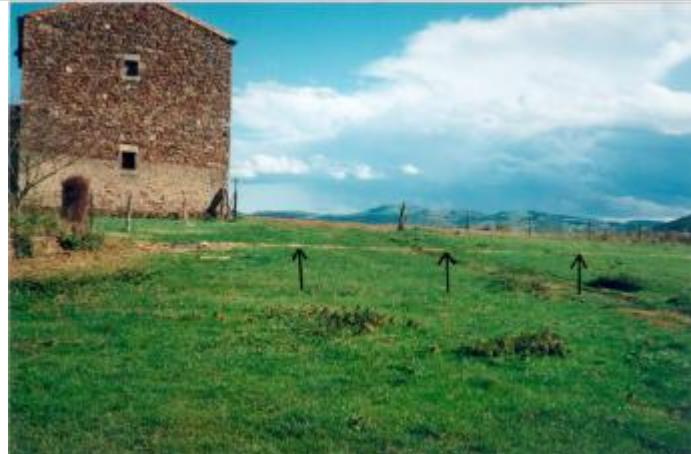
Photo du recensement d'origine. auteur photo : Klaus MARONNA

**18 Octobre 1999**Nature de l'inondation : **Débordement de cours d'eau**Altitude calculée de l'eau : **non déterminé**Nature du repère : **Laisse d'inondation****Commentaires :** Vue sur la rive droite et sur une maison du mas. On distingue une laisse de crue nette (flèches). Photographie prise le 23/10/1999.**GÉNÉRAL****Code :** GTL_R_4553**Date de mise à jour :****Auteur :** SPC GTL

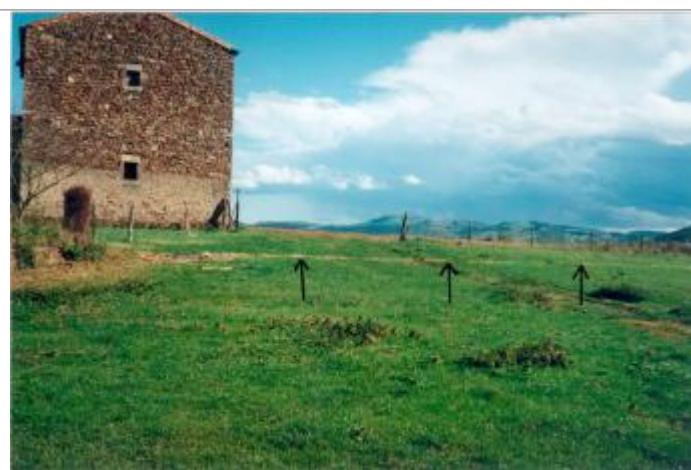
MARQUE**Maximum de l'inondation :** Oui**Visibilité :** Non**État du repère :** Disparu**Pérennité :** Aucune**Repère calculé :** Non**PHEC :** Non renseigné**SOURCE DE REPÉRAGE : LA CRUE DU DOURDOU ET DU RANCE-RECUEIL PHOTOGRAPHIQUE -****Type de repérage :** Campagne de terrain post-inondation**Organisme :** Bureau d'études**NIVELLEMENT D'ORIGINE****Méthode :** Non renseigné**Organisme :** Inconnu**Référence nivélée :** Autre type de référence**Système altimétrique :** NGF IGN 1969 (système normal)

Photo du recensement d'origine. auteur photo : Klaus MARONNA
