Commune : **MONTLAUR** | Rivière : **Le Dourdou (de Camarès)**

Au mas de Jean- 3 km en amont de Montlaur.

Unité de gestion : Garonne-Tarn-Lot
 Code : GTL_S_7672 Date de mise à jour : 25/08/2016
 Auteur : SPC GTL

Code : GTL_R_4553 Date de mise à jour : 20/07/2021
 Auteur : SPC GTL

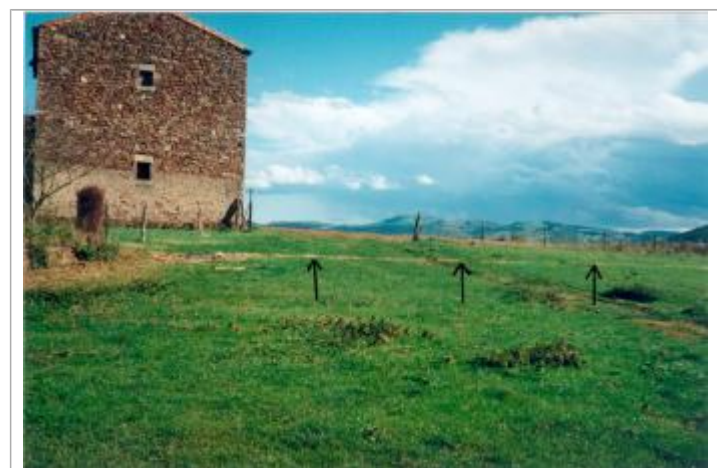
Photo du recensement d'origine. auteur photo : Klaus MARONNA

Commentaires : Vue sur la rive droite et sur une maison du mas. On distingue une laisse de crue nette (flèches). Photographie prise le 23/10/1999.

Maximum de l'inondation : Oui
 Visibilité : Non État du repère : Disparu
 Pérennité : Aucune Repère calculé : Non
 PHEC : Non renseigné
