Commune : **MONTLAUR**Rivière : **Le Dourdou (de Camarès)****A la Boriette****1** Repère(s) sur le site**GÉNÉRAL****Unité de gestion :** Garonne-Tarn-Lot**Code :** GTL_S_7705**Date de mise à jour :** 25/08/2016**Auteur :** SPC GTL

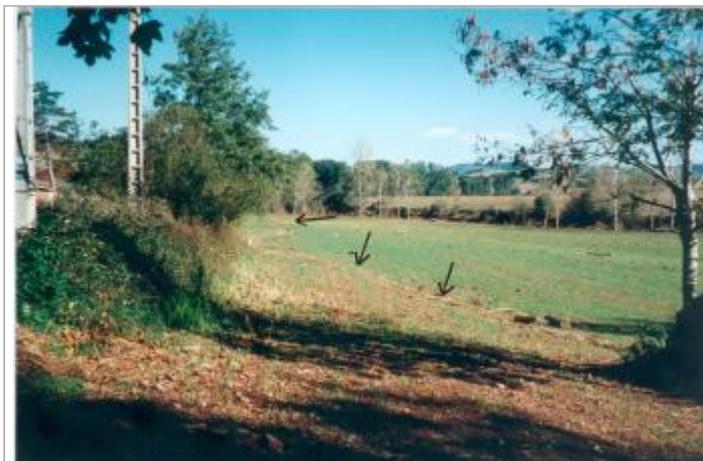
Photo du recensement d'origine. auteur photo : Klaus MARONNA

**18 Octobre 1999**Nature de l'inondation : **Débordement de cours d'eau**Altitude calculée de l'eau : **non déterminé**Nature du repère : **Laisse d'inondation****Commentaires :** Vue depuis la D 610 à la Boriette vers l'amont. Au premier plan - sur la rive droite - on distingue une laisse de crue nette (flèches). Photographie prise le 23/10/1999.**GÉNÉRAL****Code :** GTL_R_4552**Date de mise à jour :****Auteur :** SPC GTL

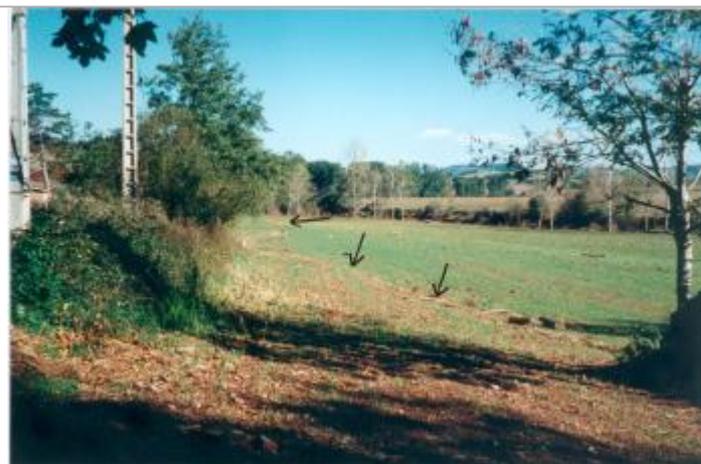
MARQUE**Maximum de l'inondation :** Oui**Visibilité :** Non**État du repère :** Disparu**Pérennité :** Aucune**Repère calculé :** Non**PHEC :** Non renseigné**SOURCE DE REPÉRAGE : LA CRUE DU DOURDOU ET DU RANCE-RECUEIL PHOTOGRAPHIQUE -****Type de repérage :** Campagne de terrain post-inondation**Organisme :** Bureau d'études**NIVELLEMENT D'ORIGINE****Méthode :** Non renseigné**Organisme :** Inconnu**Référence nivelée :** Autre type de référence**Système altimétrique :** NGF IGN 1969 (système normal)

Photo du recensement d'origine. auteur photo : Klaus MARONNA
