Commune : **CAMARES**Rivière : **Le Dourdou (de Camarès)****Chemin des Cedres..****1** Repère(s) sur le site**GÉNÉRAL**

Code : GTL\_S\_7744

Date de mise à jour : 06/11/2017

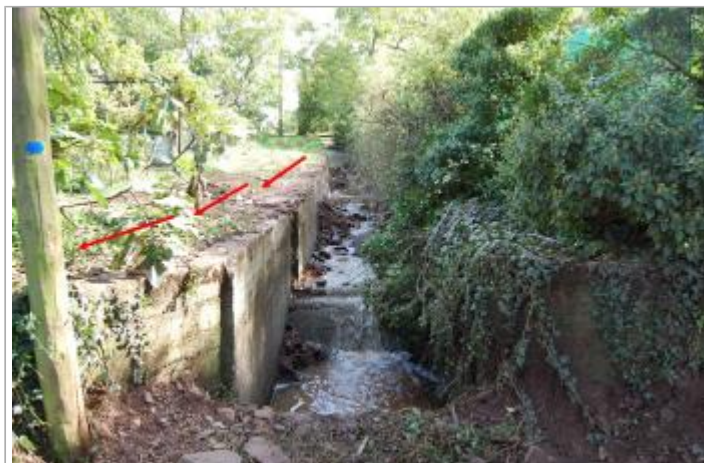
Photo du recensement d'origine. auteur photo : GEOSPHAIR

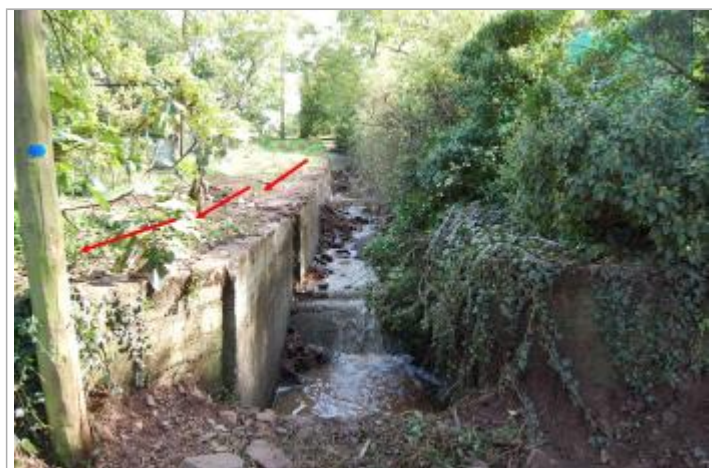
**17 septembre 2014**Altitude calculée de l'eau : **non déterminé**Nature de l'inondation : **Débordement de cours d'eau**Nature du repère : **Laisse d'inondation****Commentaires :** Trace de la crue. - commentaires photo : Le ruisseau a débordé sur le chemin au niveau du souterrain. Le trait rouge matérialise le niveau atteint par la crue.**GÉNÉRAL**

Photo du recensement d'origine. auteur photo : GEOSPHAIR
