Commune : **CAMARES** | Rivière : **Le Dourdou (de Camarès)**

**Chemin des Cedres..**

**1** Repère(s) sur le site

Unité de gestion : Garonne-Tarn-Lot  
 Code : GTL\_S\_7744      Date de mise à jour : 06/11/2017  
 Auteur : SPC GTL

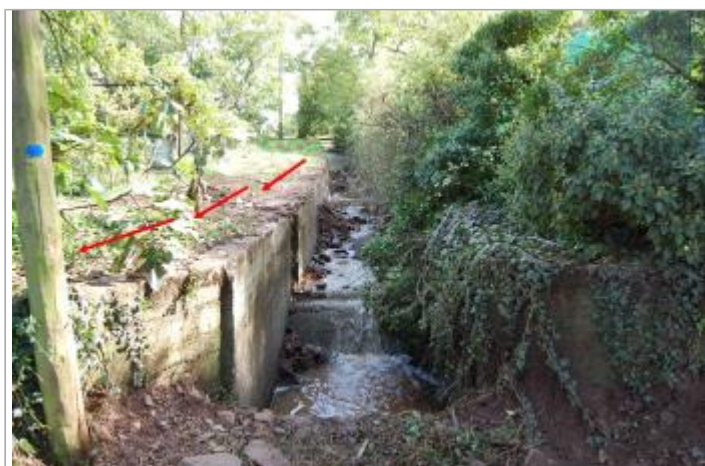
Photo du recensement d'origine. auteur photo : GEOSPHAIR

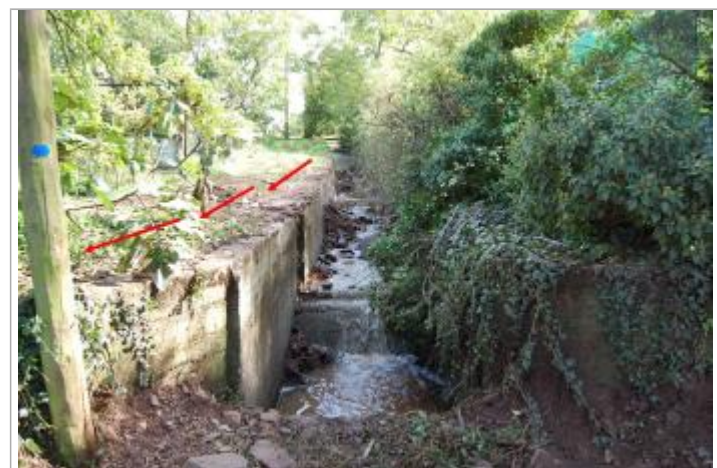
**Commentaires :** Trace de la crue. - commentaires photo : Le ruisseau a débordé sur le chemin au niveau du souterrain. Le trait rouge matérialise le niveau atteint par la crue.

Photo du recensement d'origine. auteur photo : GEOSPHAIR

Maximum de l'inondation : Oui  
 Visibilité : Non      État du repère : Disparu  
 Pérennité : Aucune      Repère calculé : Non  
 PHEC : Non
