Commune : **CAMARES**Rivière : **Le Dourdou (de Camarès)****Chemin des Cedres****1** Repère(s) sur le site**GÉNÉRAL****Unité de gestion :** Garonne-Tarn-Lot**Code :** GTL\_S\_7747**Date de mise à jour :** 06/11/2017**Auteur :** SPC GTL

**GÉNÉRAL****Code :** GTL\_R\_9302**Date de mise à jour :****Auteur :** SPC GTL

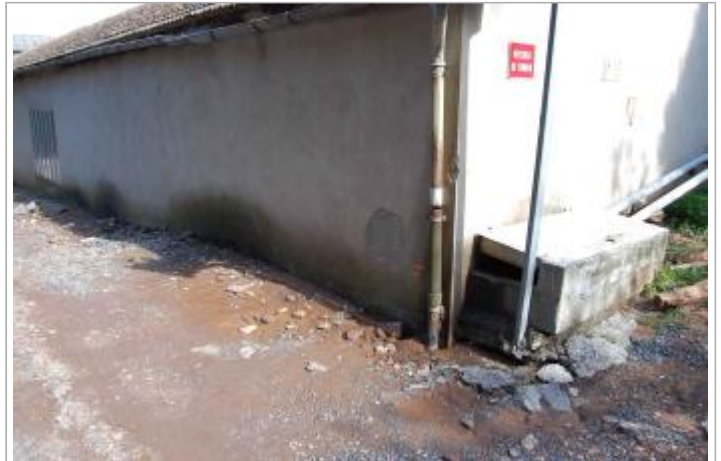
Photo du recensement d'origine. auteur photo : GEOSPHAIR

**Commentaires :** Trace de la crue. - commentaires photo : Le trait rouge à droite de la photo indique le niveau atteint par la crue. Les flèches rouges au centre matérialisent les chenaux de crue et le sens d'écoulement de la crue. - Trace de la crue sur le bâtiment. Il y avait 0.52 m d'eau sur le chemin au niveau de l'angle du bâtiment.
