Commune : **CAMARES**Rivière : **Le Dourdou (de Camarès)**

## Poste EDF en face du 19 avenue de St Affrique.

**Unité de gestion :** Garonne-Tarn-Lot**Code :** GTL\_S\_7749**Date de mise à jour :** 06/11/2017**Auteur :** SPC GTL

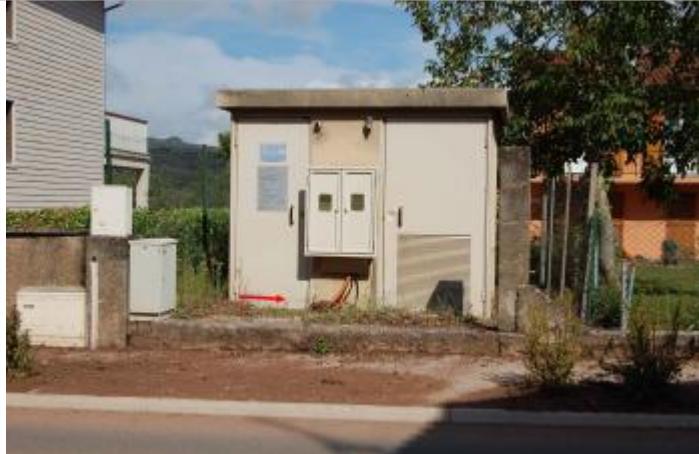
Photo du recensement d'origine. auteur photo : GEOSPHAIR

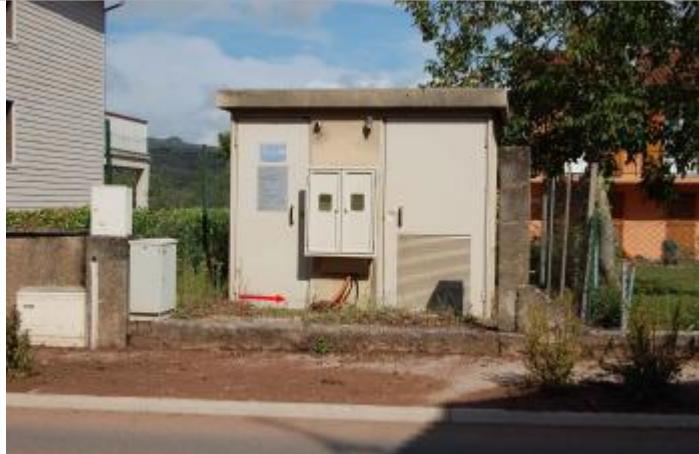
**17 Septembre 2014**Nature de l'inondation : **Débordement de cours d'eau****Altitude calculée de l'eau : non déterminé**Nature du repère : **Laisse d'inondation****Commentaires :** Trace de la crue. - commentaires photo : L'eau est rentrée dans le poste EDF. La flèche rouge matérialise le niveau atteint par la crue.

Photo du recensement d'origine. auteur photo : GEOSPHAIR
