Commune : **CAMARES**

Rivière : **Le Dourdou (de Camarès)**

**Poste EDF en face du 19 avenue de St Affrique.**

**Code :** GTL\_S\_7749

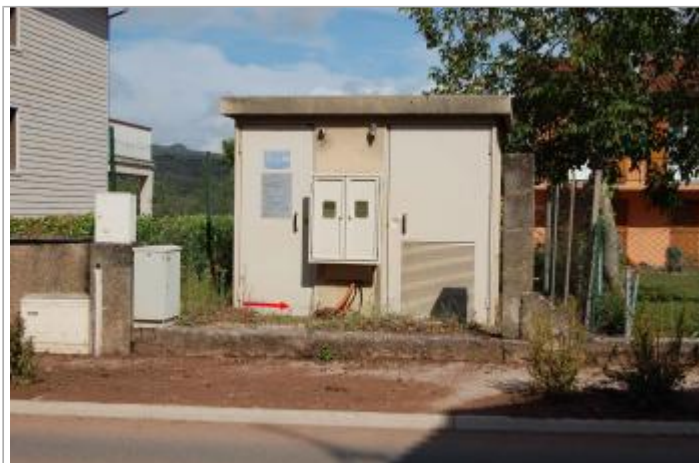
Photo du recensement d'origine. auteur photo : GEOSPHAIR

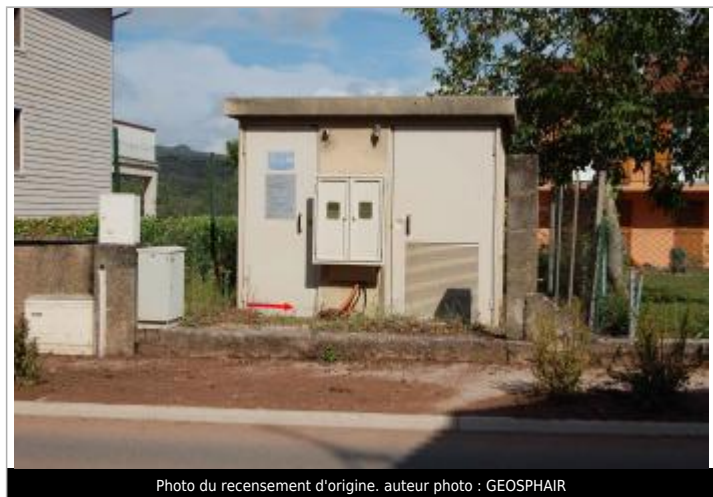
**Commentaires :** Trace de la crue. - commentaires photo : L'eau est rentrée dans le poste EDF. La fleche rouge materialise le niveau atteint par la crue.

Photo du recensement d'origine. auteur photo : GEOSPHAIR
