Commune : **CAMARES**Rivière : **Le Dourdou (de Camarès)****Au 19 avenue de St Affrique.****1** Repère(s) sur le site**GÉNÉRAL****Unité de gestion :** Garonne-Tarn-Lot**Code :** GTL_S_7750**Date de mise à jour :** 06/11/2017**Auteur :** SPC GTL

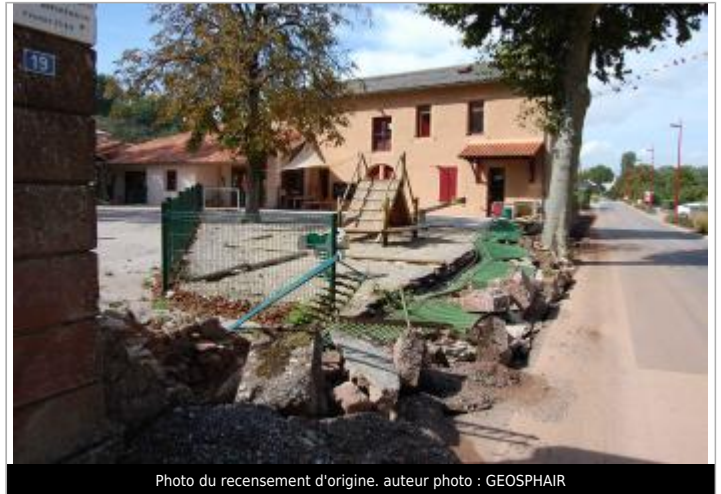
Photo du recensement d'origine. auteur photo : GEOSPHAIR

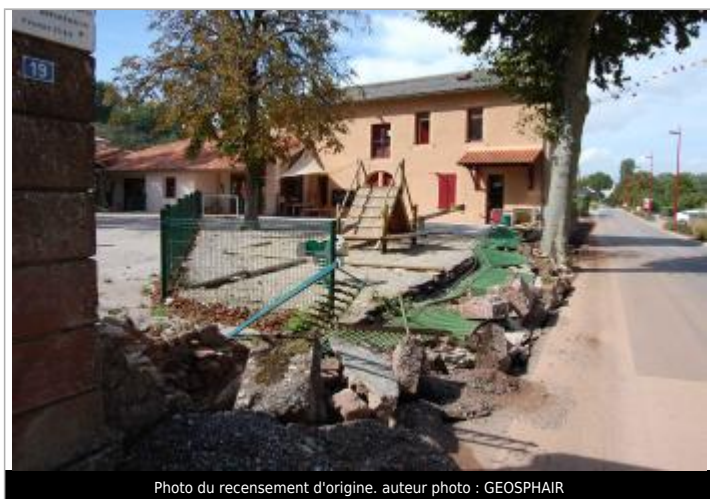
**17 Septembre 2014**Altitude calculée de l'eau : **non déterminé**Nature de l'inondation : **Débordement de cours d'eau**Nature du repère : **Laisse d'inondation****Commentaires :** Trace de la crue. - commentaires photo : Lors de la crue- il y avait environ entre 0.70 et 0.80 m derriere le mur du parc. La crue a détruit le mur pour envahir l'avenue de St Affrique.**GÉNÉRAL****Code :** GTL_R_9307**Date de mise à jour :****Auteur :** SPC GTL

Photo du recensement d'origine. auteur photo : GEOSPHAIR
